定置網漁場調査

又木勝弘

※調査目的

肝付郡内之浦町

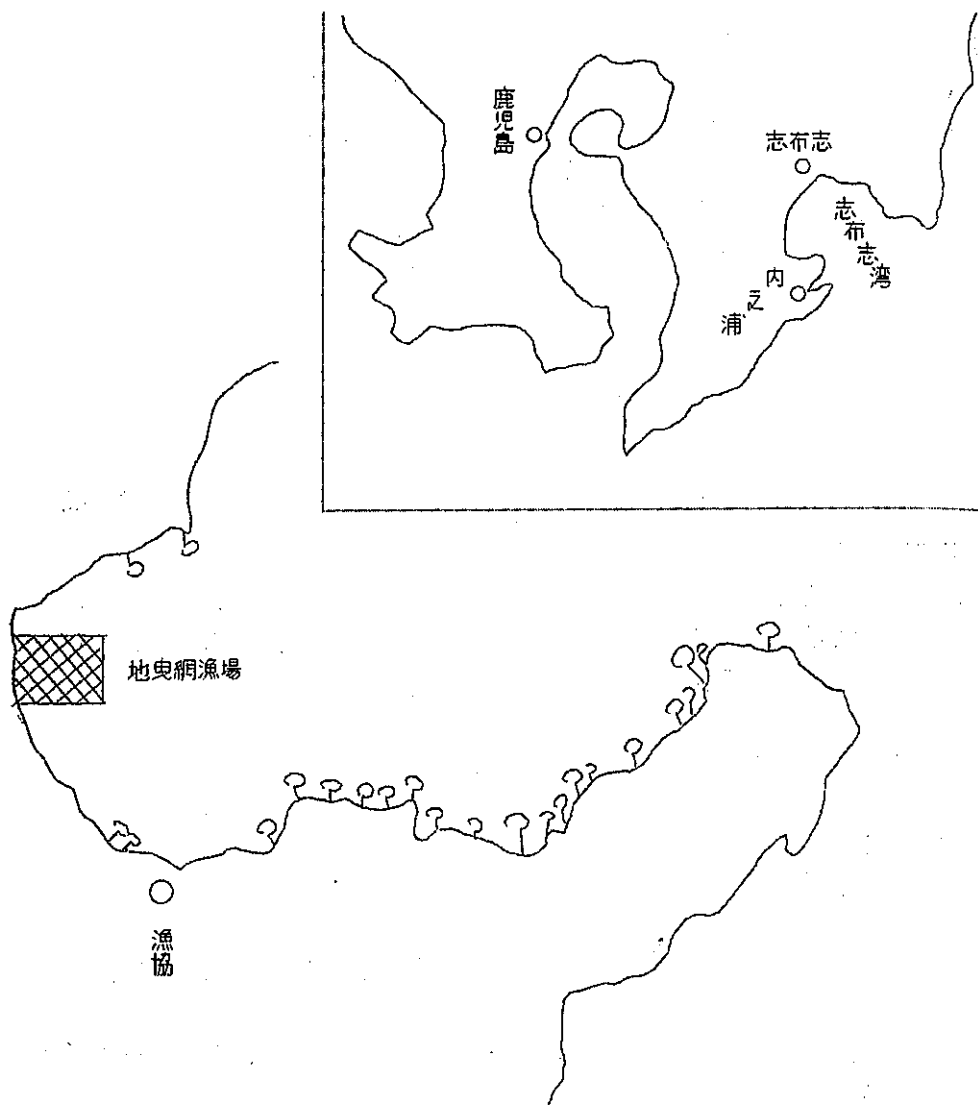
- 1 桃野木
- 2 津代下小型
- 3 津代
- 4 山崎浜(マス網)
- 5 山崎
- 6 倉之下
- 7 二子東
- 8 二子瀬
- 9 二子瀬西
- 11 階切瀬
- 12 東脇
- 13 白木西脇
- 14 白木
- 15 小湊
- 16 鍋ヶ原下
- 17 国貝瀬
- 19 小白木
- 20 加治屋下(マス網)
- 21 台揚下
- 22 高瀬下
- 23 地藏下
