# ヒトエグサ養殖場で見られた食害事例

漁場環境部 研究専門員 猪狩 忠光

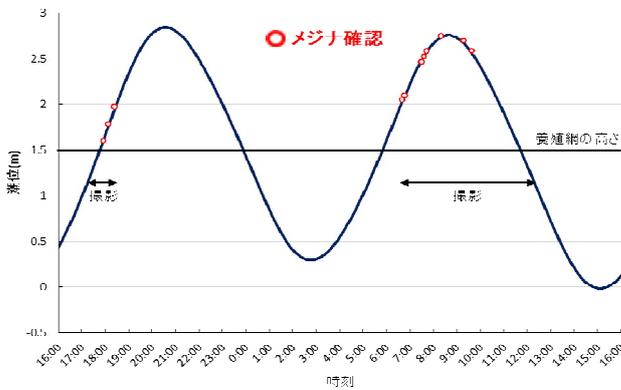
潮の干満により、網が水面下で撮影された時間は、30日17:40~18:28, 31日6:30~11:23で、撮影回数は157回であった。魚による食害は30日17:59, 18:13, 18:21, 31日6:43, 6:45, 7:36, 7:40, 7:45, 8:20, 9:15, 9:39の11回確認された。食害種はメジナと断定した。潮が囲い網を越えるとすぐに侵入したが、網内に取り残されることはなかった。

潮汐とメジナの食害が確認された時刻

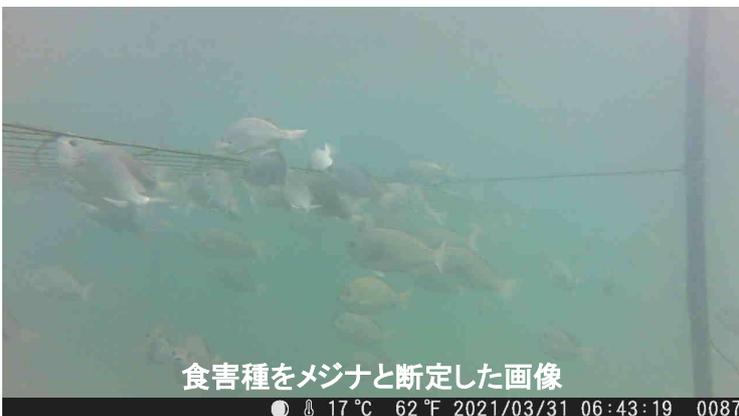
食害種をメジナと断定した画像

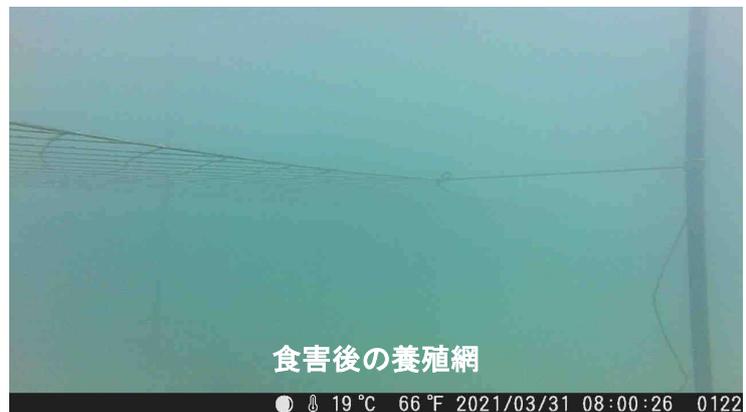
食害後の養殖網

囲い網を設置したヒトエグサ養殖漁場でメジナによる食害をインターバルカメラにより確認した。メジナは潮が囲い網を越えると同時に進入し、下回るまでに網外に出て、網内に取り残されることはなかった。沖・岸の養殖網間にさらに高めに防除網を張り以後の岸側の食害を防除し、採摘を行うことができた。
