鹿児島海藻パーク推進事業 - (藻場環境モニタリング調査事業)

塩先尊志，徳永成光，久保満

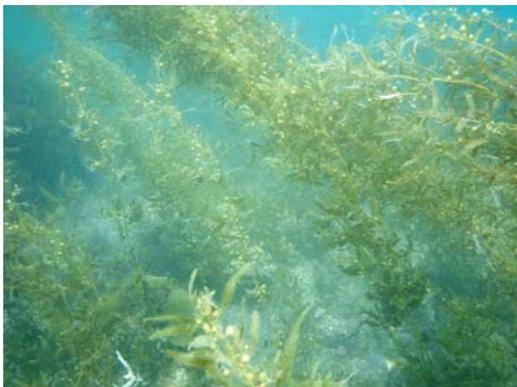
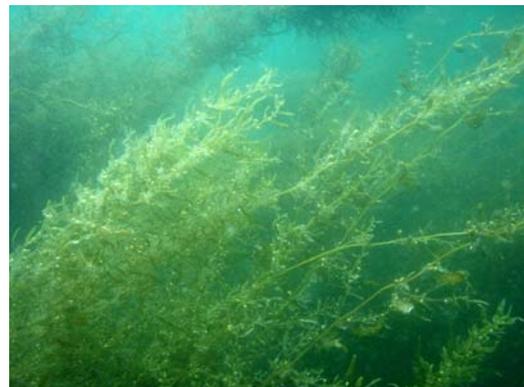
14 m～31 mの範囲にマジリモクを主体とする藻場が形成されていた。

写真1 マジリモク主体のガラモ場（左：21 m 付近，右：24 m 付近）

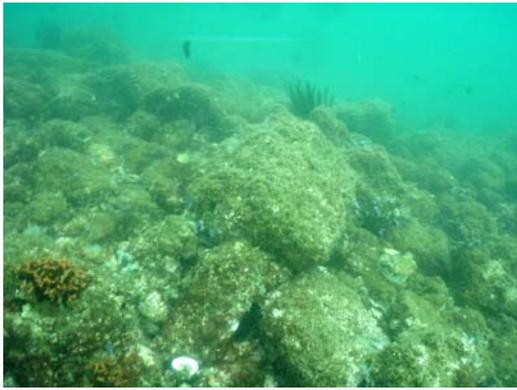
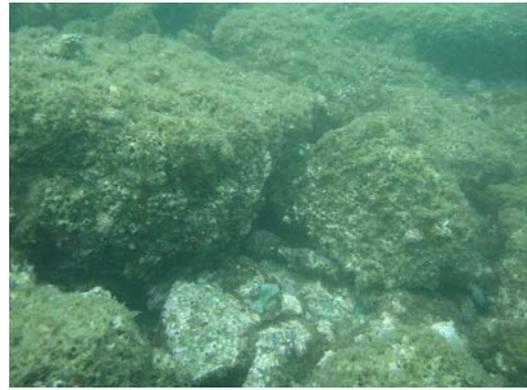
ホンダワラ類幼体は始点及び終点を除く全ての箇所を確認できた。ガンガゼやナガウニ，マガキガイなどの食害動物は広い範囲で見られた。

写真2 フジツボなどの付着生物に覆われた礫（左：20 m 付近，右：25 m 付近）

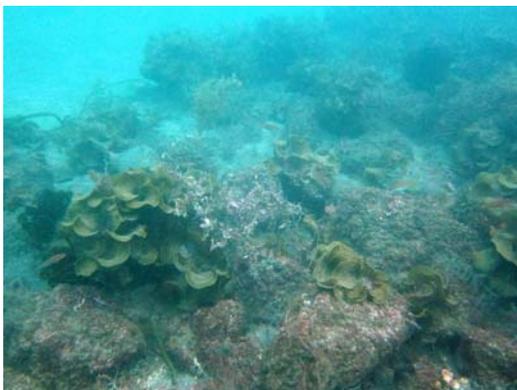
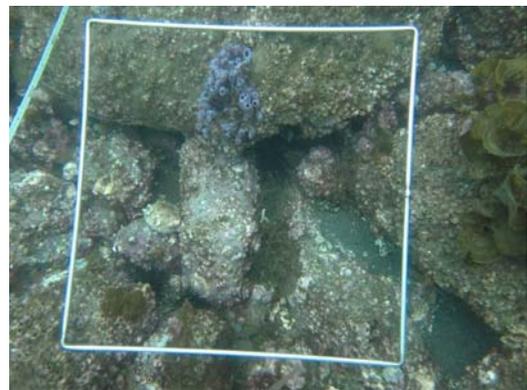
ガンガゼは20 m付近に多く，マガキガイは11 m付近に多く見られた。全体的に礫上はフジツボなどの付着生物に覆われていた。ホンダワラ類は枯死流失して，藻体が短くなったものが見られた。

写真3 左：コナフキモク，コブクロモク，マジリモクなどによって形成されたガラモ場（11 m 付近），右：礫の隙間にガンガゼが生息（20 m 付近）

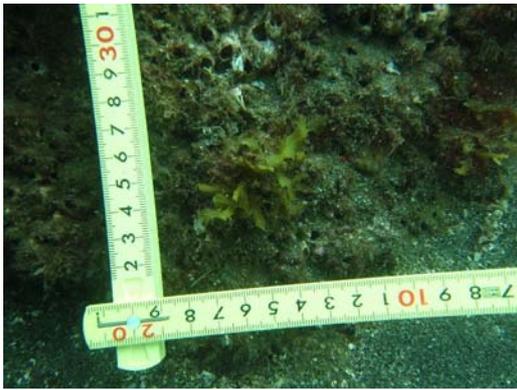
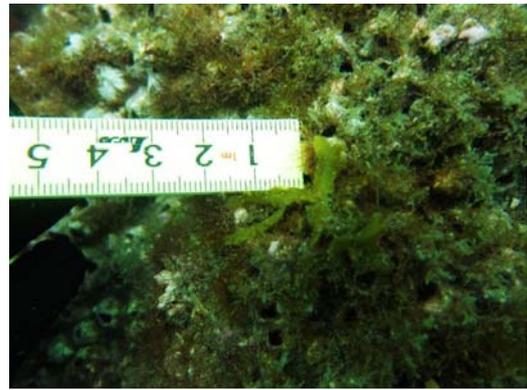
写真4 確認されたホンダワラ類の幼体（左：15 m 付近，右：20 m 付近）

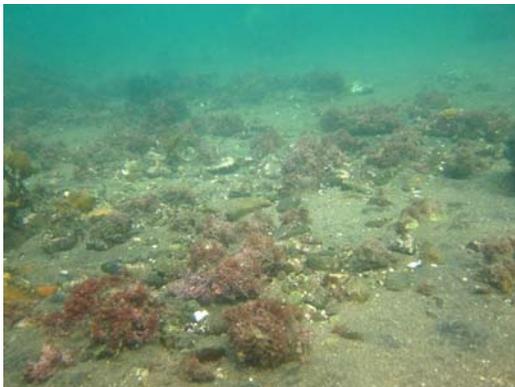
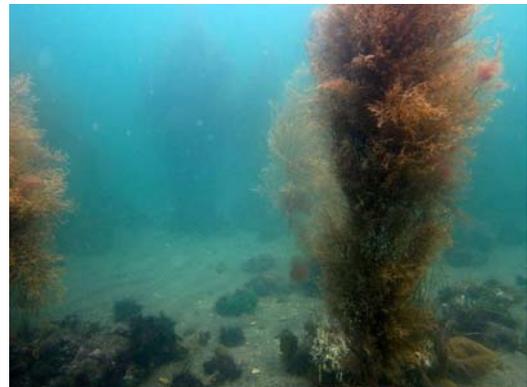
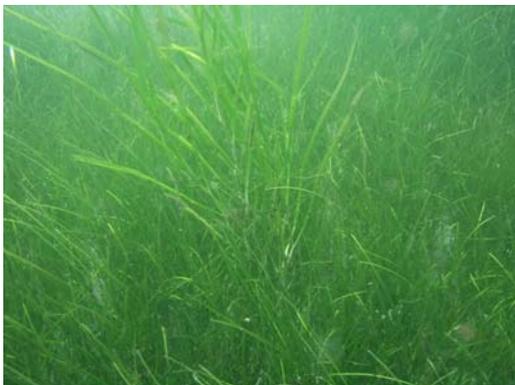
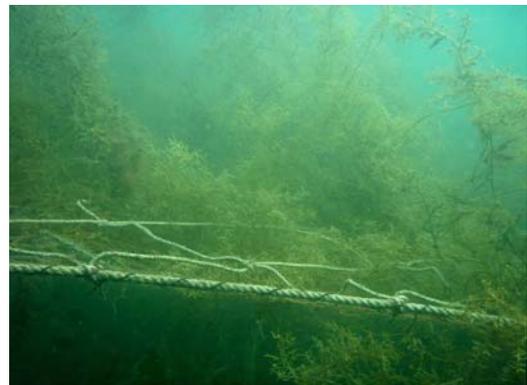
魚の食害と思われる短い藻体が広く見られた。ウニ類の数は少なかったが，始点から100 m 付近にマガキガイが多く見られる場所があった。

写真5 左上：有節石灰藻が目立つ（始点付近），右上：ヤツタモク主体のガラモ場（80 m 付近），
左下：アマモが点生するコアマモ場（155 m 付近），右下：中層網（217 m 付近）

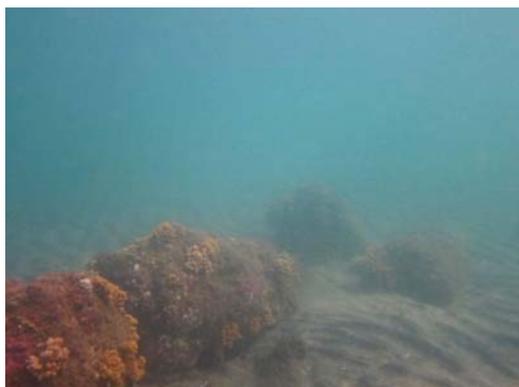
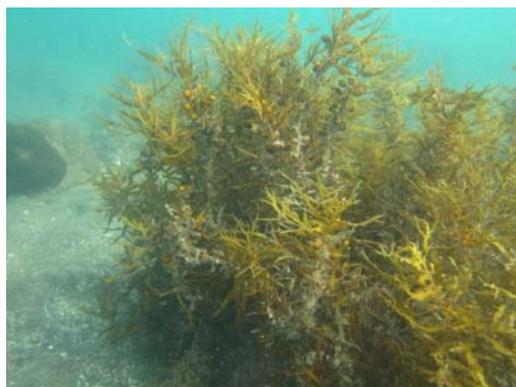
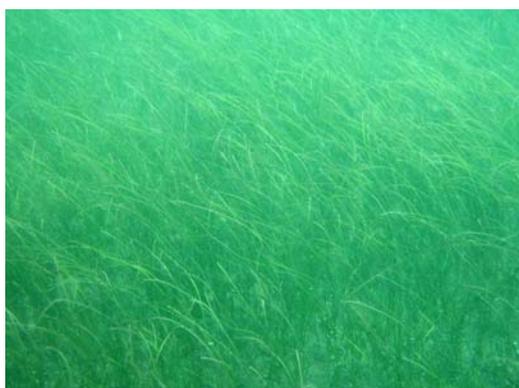
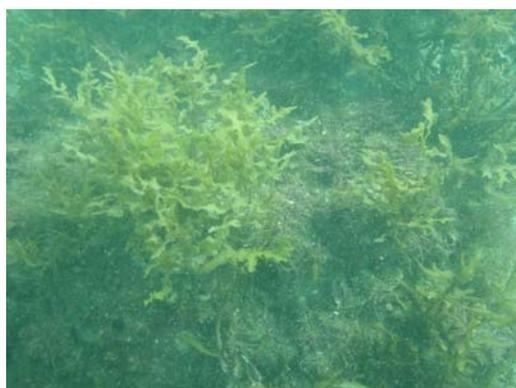
0 m～100 mでマガキガイが多数見られる場所があった。コアマモ葉上に約2 mmの巻き貝が多かった。魚類と思われる食害が広く見られた。

写真6 左上: ホンダワラ類は見られない(始点付近), 右上: ヤツマタモクが藻場を形成(70 m 付近), 左下: コアマモ場(155 m 付近), 右下: 周辺の礫にはヤツマタモクが繁茂(218 m 付近)

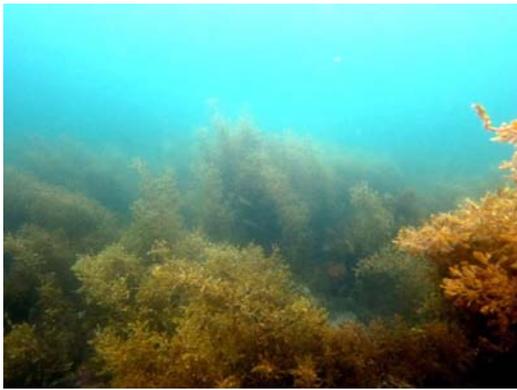
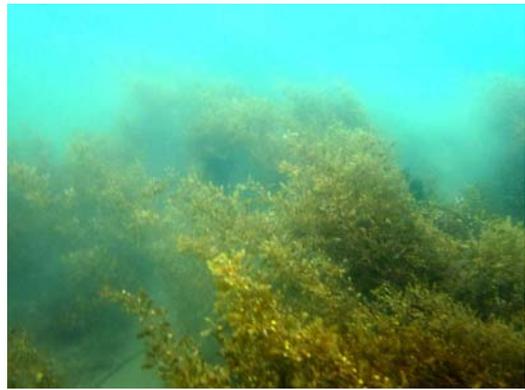
写真7 コナフキモク，トサカモク主体の藻場（左：20 m 付近，右：135 m 付近）

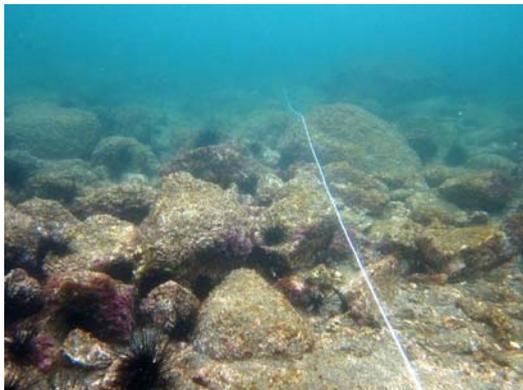
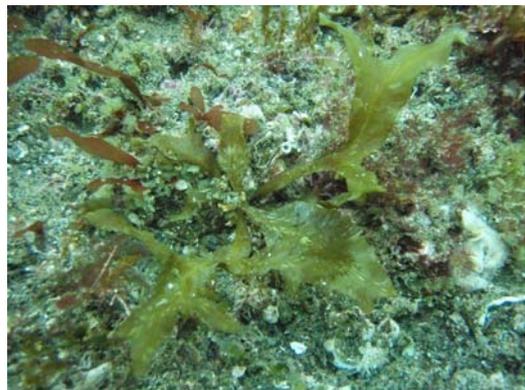
30 m～40 mは海藻が見られず，磯焼け状態であった。始点から55 m付近にホンダワラ類幼体が多かった。

写真8 左：ガンガゼが多く磯焼け状態（30 m 付近），右：ホンダワラ類幼体（110 m 付近）

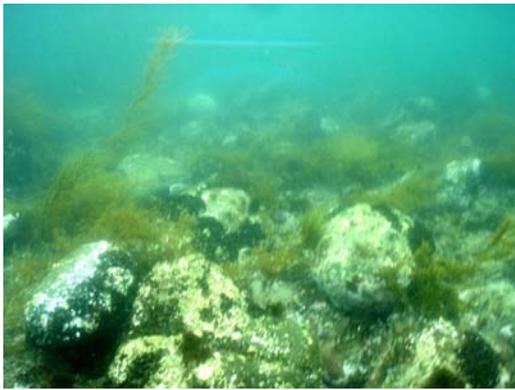
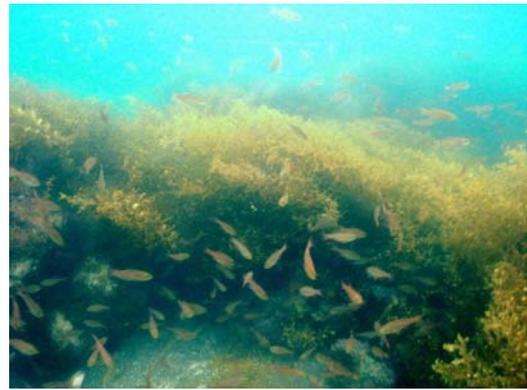
写真9 左：イソモク主体の藻場（32 m 付近），右：コナフキモク主体の藻場（130 m 付近）

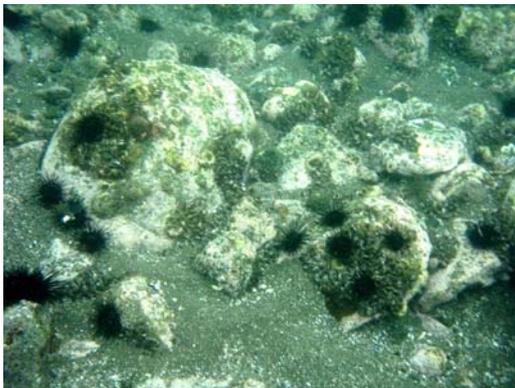
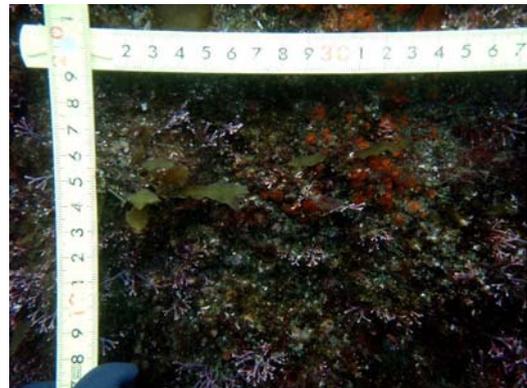
平成23年2月～5月に繁茂していたイソモク主体の藻場が消失していた。25 m～75 mにムラサキウニが多かった。

写真10 左：ムラサキウニ（32 m 付近），右：ホンダワラ類幼体（118 m 付近）

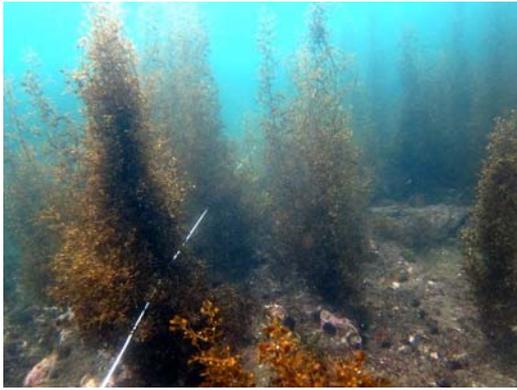
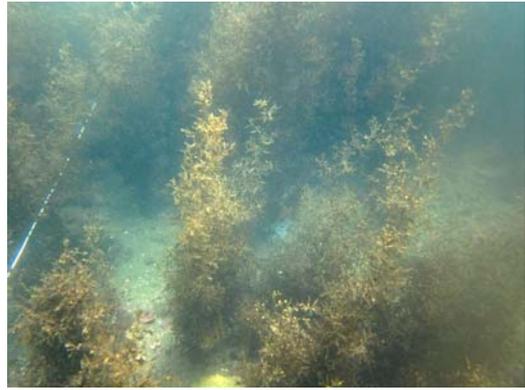
始点から浅い方へ磯焼けが広がっていた。岩盤と砂の隙間にウニ類が多く，特に5 m，37 m 付近が多かった。

写真 1 1 マヅリモク主体の藻場（左：37 m 付近，右：80 m 付近）

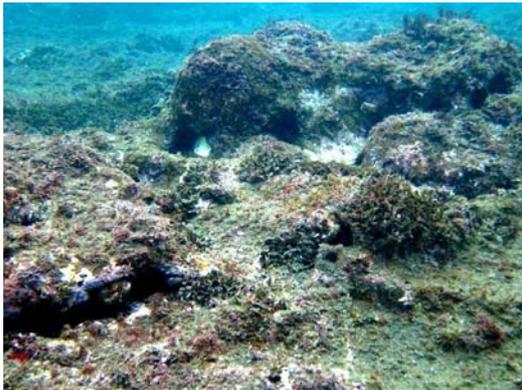
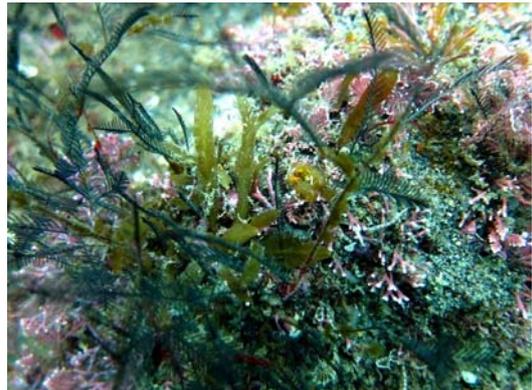
岩盤と砂の隙間にウニ類が多く，特に5 m～20 m，45 m～50 m付近に多かった。

写真 1 2 左：岩盤上に有節石灰藻が目立つ（35 m 付近），
右：ホンダワラ類幼体（75 m 付近）

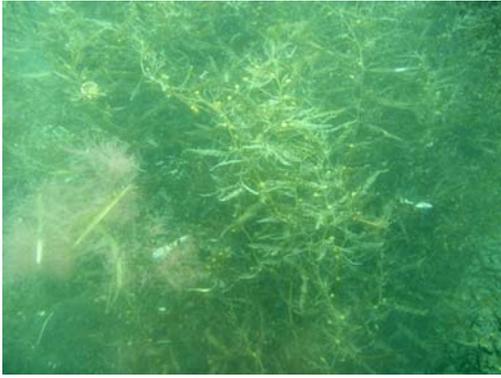
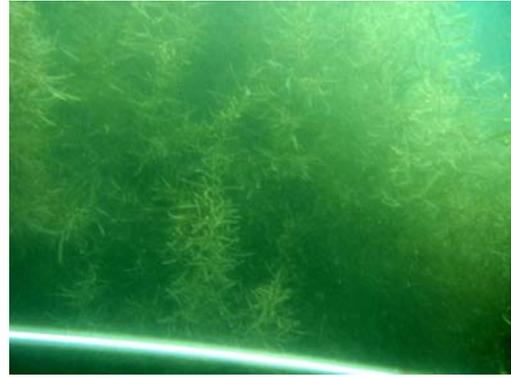
写真13 マジリモクによって形成されるガラモ場（左：7 m 付近，右：72 m 付近）

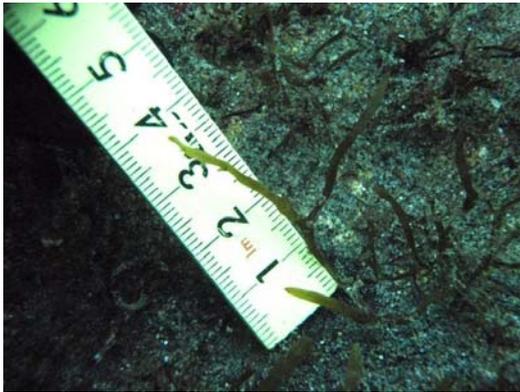
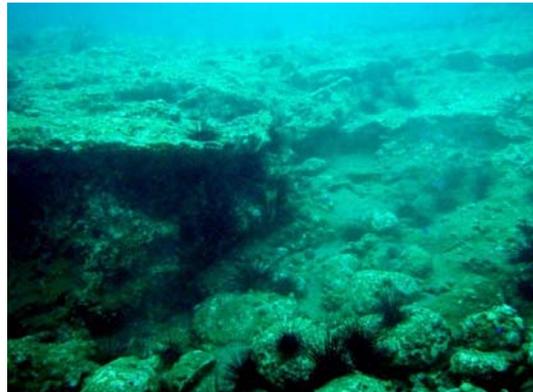
135 m付近の岩盤にガンガゼが多かった。

写真14 左：ホンダワラ類幼体（15 m 付近）

右：岩盤にガンガゼが高密度で分布（125 m 付近）
