内水面漁業総合対策研究 (アユ資源増殖推進事業)

本県内水面漁業の主要魚種であるアユ資源の持続的利用を図るため、既存産卵場の機能回復手法の開発を行う。

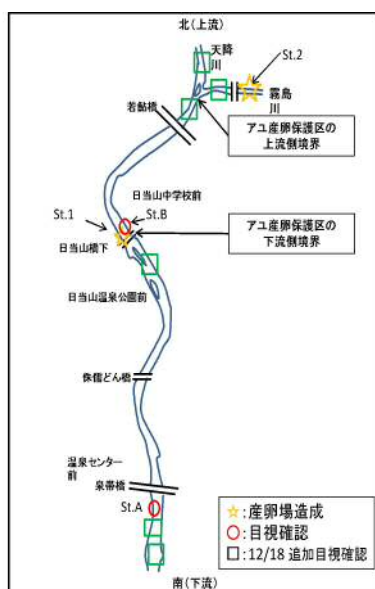
図1 調査場所位置図

調査場所は、主に天降川の中流域とし、霧島川との合流部付近(河口から約9km)から泉帯橋下崩壊堰付近(河口から約3km)までの約6kmに定点を設置した(図1)。

St.1は日当山天降川漁業協同組合の鹿内共第13号第5種共同漁業権行使規則によるアユの産卵保護区の下流側境界であり、日当山橋のほぼ直下であった。平成27, 28, 29年度のアユ資源技術開発事業にて産着卵(以下、卵とする)を確認し、平成30年度のアユ資源増殖推進事業にて産卵場造成を行って産着卵を確認した地点の約50m下流である。

St.2は天降川と霧島川の合流点(アユの産卵保護区の上流側境界)から霧島川へ約150m上流である。この2地点で産卵場造成を行った。

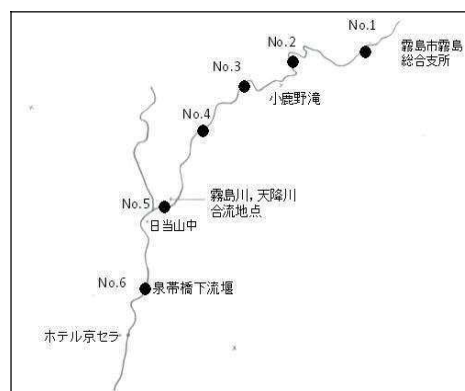
図2 新燃岳噴火のアユへの影響調査位置図

また、平成29年10月11日に新燃岳が噴火し、調査河川に濁りが見られたことから、その影響を確認するため、霧島市霧島総合支所から約2km下流の地点から泉帯橋下流の堰までの間の3地点(No.1・5・6)において水質調査を行った(図2)。この調査は令和元年11月6日まで行った。

なお、No.2, 3, 4は平成30年度及び令和元年度は調査を実施せず、平成29年度のみNo.1~6の6地点で調査した。

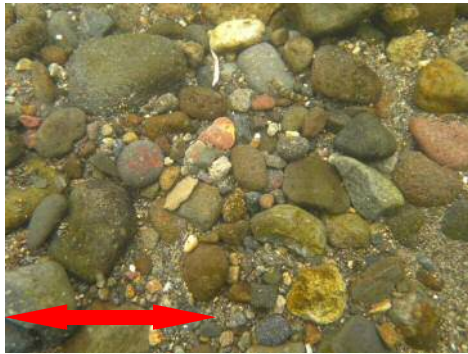
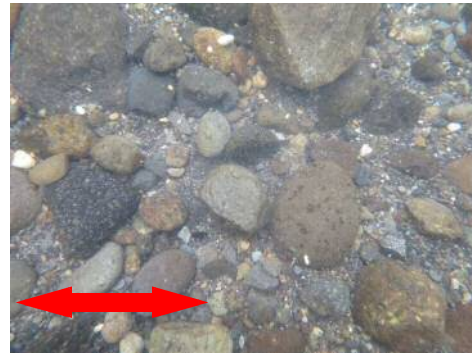
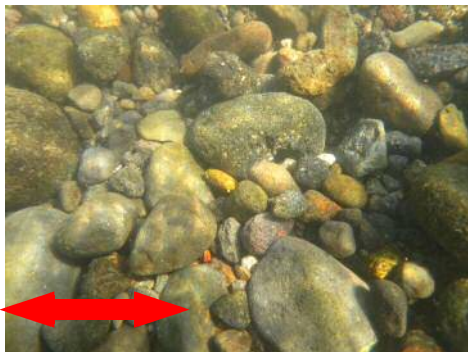
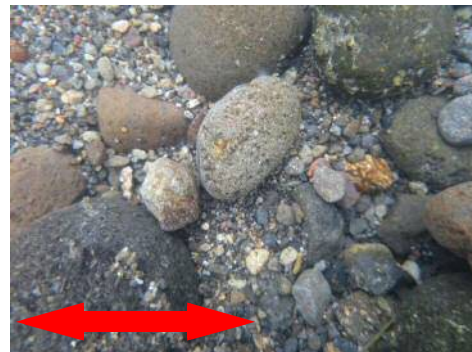
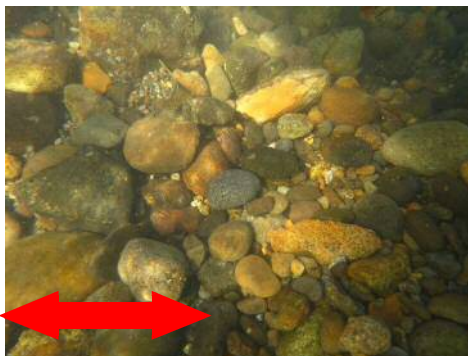
図6 各調査点での河床状況等写真
(⇔の長さは5cm)

調査期間中の水温の推移を図5、調査結果を表1、河床状況等の写真を図6に示す。

St.1では、11月1日の造成当初は河床に浮き石がある産卵に適した環境を作り出せたが、11月下旬頃には河床に砂が堆積し、はまり石も見られる箇所が多くなっている状況であり、産卵環境条件の維持ができなかったと考えられる。

St.2においても、St.1同様に、日が経つにつれ砂が堆積し、はまり石がある箇所が多くなった。

どちらの造成地においても、水深は産卵環境条件内を維持していたが、流速は条件よりも遅い地点が日が経つにつれ増加しており、その影響で河床が産卵に適した状況を維持できなかったことが考えられた。

St.Aは平成28～30年度でもアユの産着卵を確認した地点である（昨年度は11月8日、14日に確認）が、今年度は確認されなかった。水深は産卵環境条件内であり、河床は浮き石状態であった。なお、流速は条件よりも速い場合もあったが、昨年度に産着卵が確認された際も同程度の流速であった。

St.Bは昨年度に産卵場造成試験を行った地点であり、11月14日に卵を確認したが、今年度は卵は確認されなかった。水深は産卵環境条件内であり、河床は浮き石とはまり石が混ざっている状態であった。

St.A・Bはともに産卵環境条件内であったが、必ずしも毎年同じ場所で産卵を行う訳ではなく、河川内により好適な環境がある場合はそちらを選択して産卵を行っている可能性も考えられる。
