ウナギ資源増殖対策事業 (簡易魚道開発)

眞鍋美幸, 猪狩忠光, 市来拓海, 吉満 敏

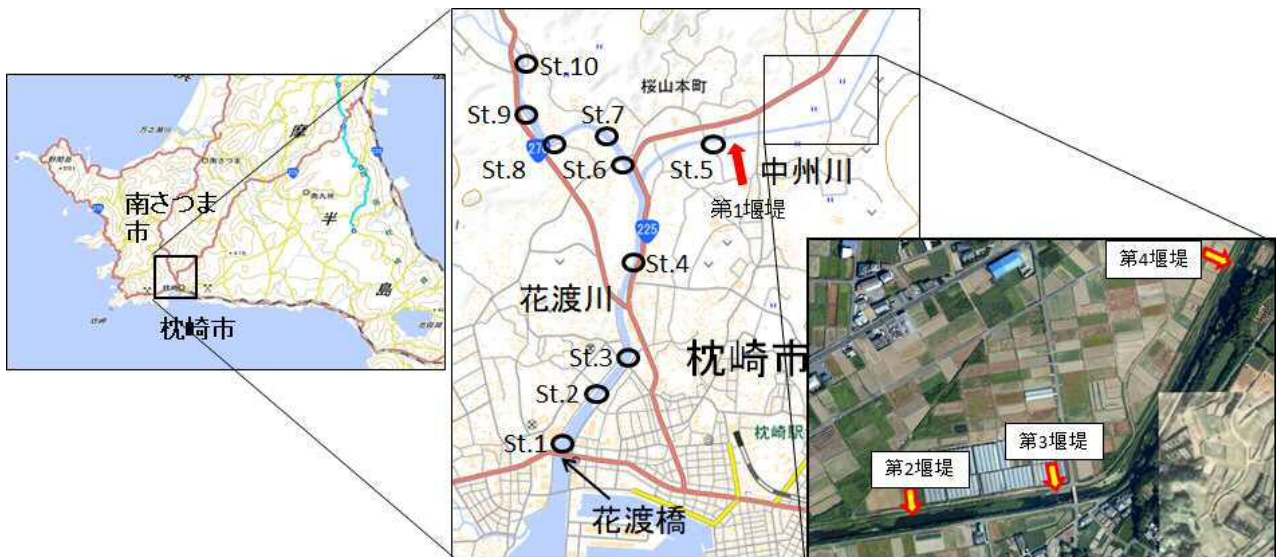
図1：調査場所（中洲川第2～4堰堤）

枕崎市花渡川支流の中洲川の堰堤（図1）で野外調査を、指宿市宮ヶ浜の当センター内水面実験池で屋内試験を行った。

人工芝マット簡易魚道（以下芝マット魚道という）の耐久性を検証するため、平成29年7月3日に中洲川の第2堰堤（図1）に設置した芝マット魚道の設置状況を毎月1回目視調査し、破損や劣化がないか確認した。

当初、既存魚道を設置していた第2堰堤で、既存魚道と新規魚道の比較試験を実施する計画であったが、既存魚道の破損（後述）と護岸工事により実施できなくなったため、代替試験として約500m上流の第4堰堤（図1）で芝マット魚道の設置方法として表面設置と裏面設置の検証試験を行った。芝マットは令和元年10月7日に堰堤左岸は表面（芝面）を上、堰堤右岸は裏面（凹凸面）を上にしてそれぞれ2本ずつ並べて設置し、兩岸の条件をそろえるため11月5日に芝マットの表裏を入れ替えて再設置した。その芝マット魚道を通る標識ウナギを把握するため、10月23日から11月26

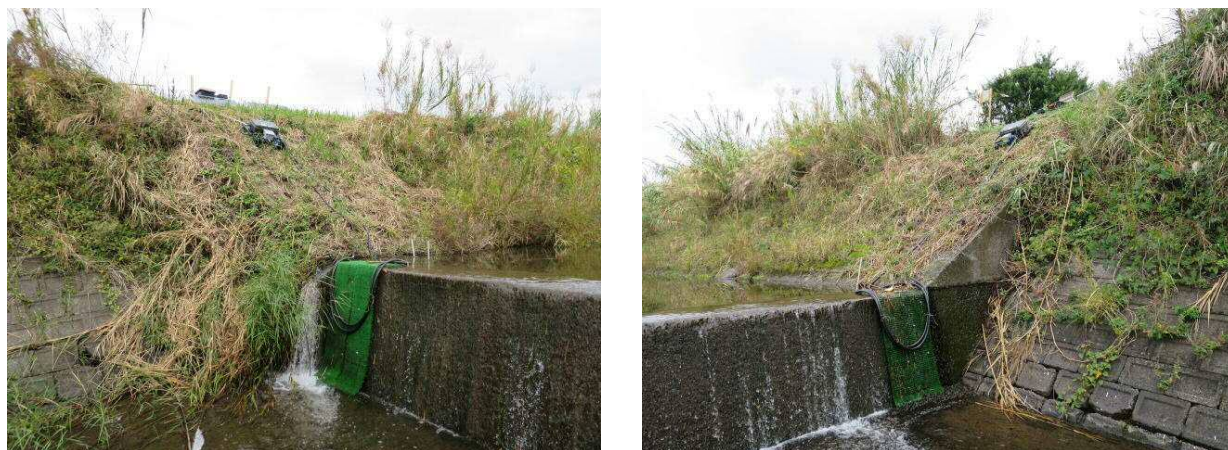
図2 芝マット魚道とPITタグアンテナシステムの設置状況

日まで両岸にPITタグアンテナシステム（Biomark社製）を設置した。PITタグアンテナシステムは受信ケーブルの20cm以内にPITタグ標識ウナギが接近すると、本体記憶媒体に通過日時とPITタグ番号データが記録されることから、図2のように芝マット魚道を横断するように受信ケーブルを固定した。供試魚は、令和元年9月26日に養殖ウナギ100尾を大隅地区養まん漁業協同組合から購入し、9月30日に宮ヶ浜実験池において測定後（平均全長339mm，平均体重39g，平均肥満度※1.00），腹腔内にPITタグ（Biomark社製BI012.B）を挿入して、10月23日のアンテナ設置直後と、11月5日の芝マットの表裏入れ替え作業後に魚道から約10m下流中央に50尾ずつ放流した。

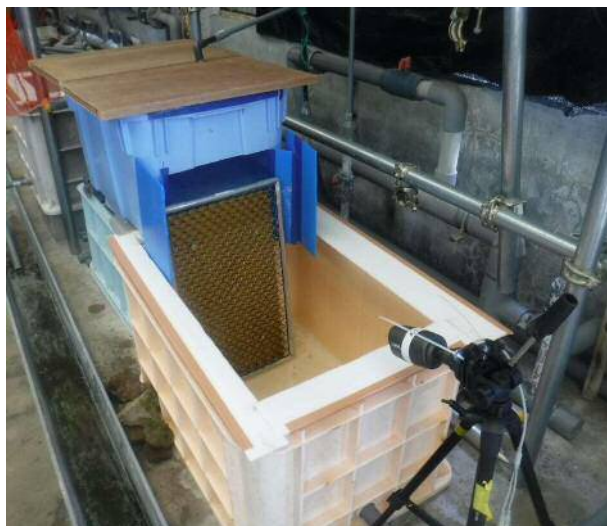
図4 簡易魚道比較試験装置

試験装置は、水温が約25度の地下水を上部水槽（66cm×50cm×39cm水深約13cm）に注水し（注水量は5.4L/min），簡易魚道を通して下部水槽（85cm×61cm×51cm水深約10cm）に流れ外に排水されるように設置した。供試魚は、鹿児島市愛宕川で電気ショッカーにより採捕した天然ウナギ小（平均全長251.5mm），養殖業者から購入した養殖ウナギ中（平均全長364.7mm）と養殖ウナギ大（平均全長481.0mm）を用い，1回の試験で20尾を下部水槽に投入した。試験は日没前の16時30分に開始し，翌朝9時に終了した。試験終了後は，魚道上部の水槽にウナギが何尾移動していたか計数した。
