## 鹿児島海藻パーク推進事業－Ⅱ (藻場環境モニタリング調査事業)

### 【目 的】

本事業では, それらの知見を活かし, 地域の活動組織が環境・生態系保全活動に取り組む中で必要となる定期的なモニタリング調査を行い, 藻場を維持, 回復するための活動を支援する。

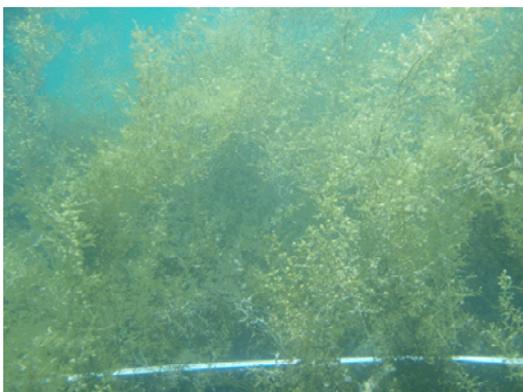
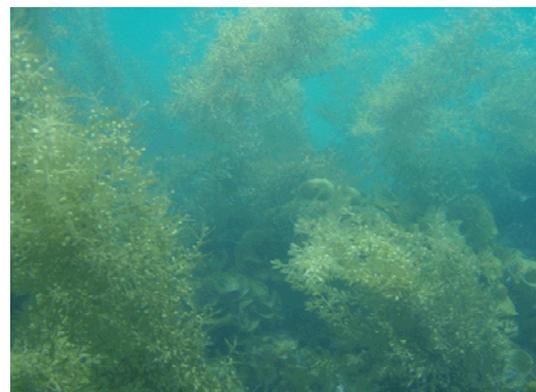
ライン上の出現種は褐藻 (コナフキモク，マジリモク，アミジグサ科)，紅藻 (オゴノリ科，テングサ科，無節石灰藻) であった。1 m～23 mの範囲にマジリモクを主体とする藻場が形成されていた。

写真1 マジリモク主体の藻場 (左 : 5 m付近，右 : 20 m付近)

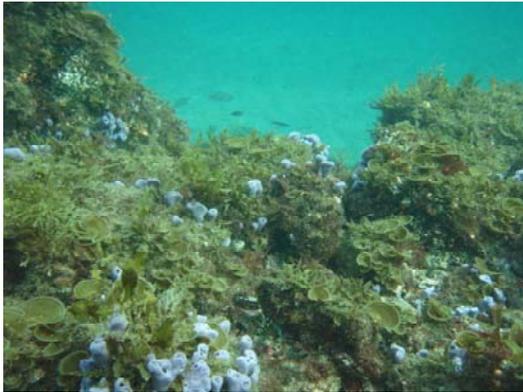
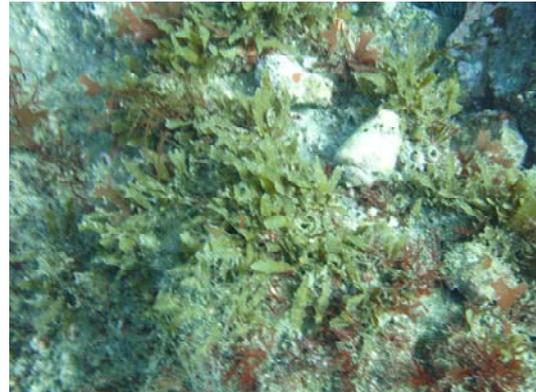
ライン上の出現種は褐藻（イソモク，マメタワラ，ヤツマタモク，ホンダワラ類幼体，アミジグサ科，ワカメ），紅藻（オゴノリ科，テングサ科，ムカデノリ科，無節石灰藻）であった。藻場の形成は見られなかった。

ウニ類は第1回目調査時より増加しており，ウニ類の除去が必要と判断された。（ウニ類は10 mに9個/m<sup>2</sup>（ガンガゼ1個/m<sup>2</sup>，ナガウニ8個/m<sup>2</sup>），貝類はマガキガイが15 mに4個/m<sup>2</sup>）

写真2 ホンダワラ類の幼体（左：5 m付近，右：20 m付近）

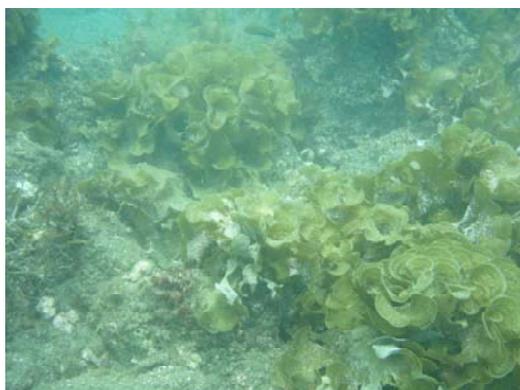
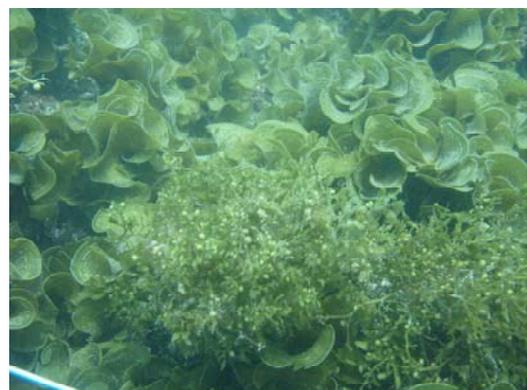
ライン上の出現種は褐藻（コナフキモク，マジリモク，ヤツマタモク，アミジグサ科，ワカメ），緑藻（ミル科），紅藻（オゴノリ科，テングサ科，無節石灰藻）であった。1 m～8 m，12 m～26 mの範囲にコナフキモク，マジリモク等による藻場が形成されていた。

写真3 左：アミジグサ科（ウミウチワ）が繁茂（5 m付近），  
右：アミジグサ科（ウミウチワ）が繁茂し，コナフキモク，マジリモク  
がガラモ場を形成（20 m付近）

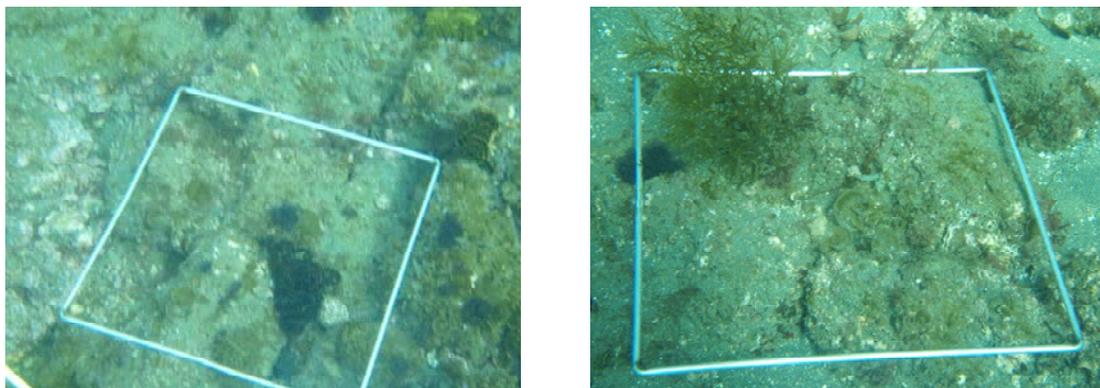
ライン上の出現種は褐藻 (ヤツマタモク, ホンダワラ類幼体, アミジグサ科), 紅藻 (小型紅藻類, 有節石灰藻, 無節石灰藻) であった。藻場の形成は見られなかった。

写真4 左: ホンダワラ類の幼体 (5 m付近),  
右: 30 cm程度に生長したヤツマタモク (20 m付近)

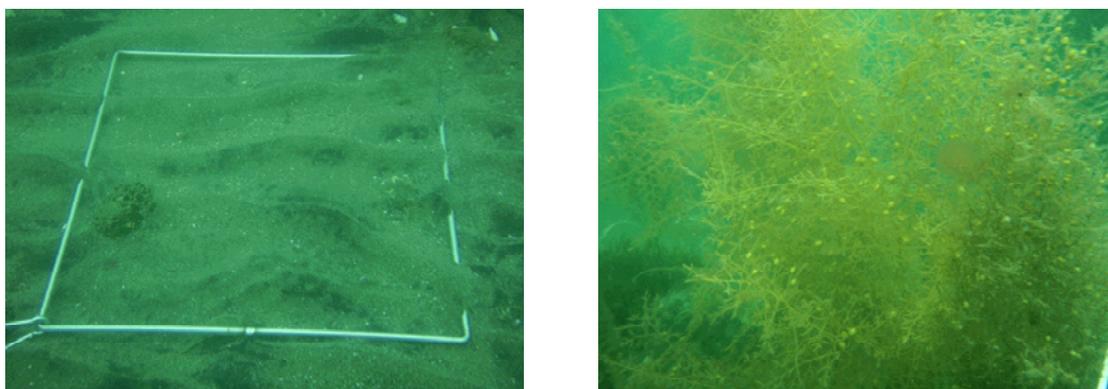
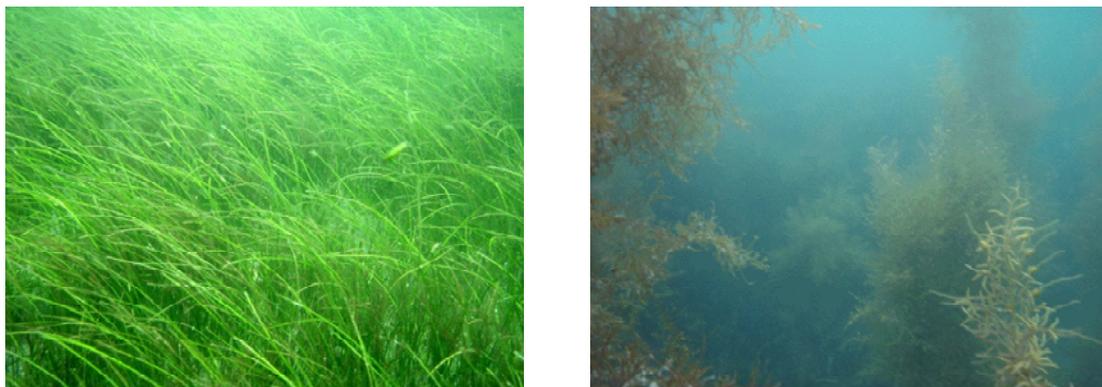
ライン上の出現種は褐藻 (マメタワラ, ヤツマタモク, アミジグサ科, カヤモノリ科, ワカメ), 緑藻 (イワズタ科), 紅藻 (テングサ科, 有節石灰藻, 無節石灰藻), 海草 (アマモ, コアマモ) であった。60 m～110 m, 160 m～170 mはヤツマタモク主体の藻場が形成されており, 150 m～160 mにはコアマモ主体の藻場が形成されていた。

写真5 左上：砂地（始点付近），右上：ヤツマタモク主体の藻場（100 m付近）  
左下：コアマモ（150 m付近），右下：ヤツマタモク主体の藻場（200 m付近）

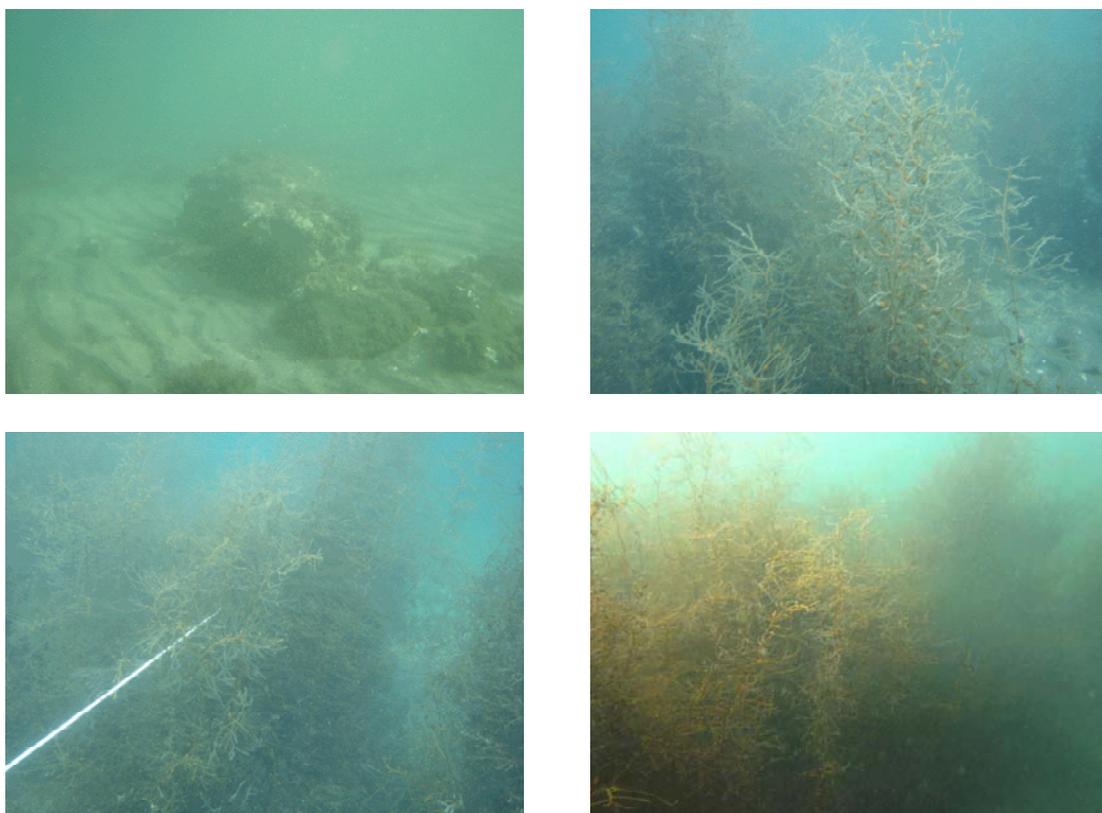
ライン上の出現種は褐藻（マメタワラ，ヤツマタモク，アミジグサ科），紅藻（有節石灰藻，無節石灰藻）であった。60 m～225 mはヤツマタモク主体の藻場が形成されていた。

45 m～50 mのホンダワラ類には魚類と思われる食害痕が多くみられた。ウニ類は75 mに2個/m<sup>2</sup>（ガンガゼ：1個体，ラッパウニ：1個体），貝類はマガキガイが175，200，225 mに4個/m<sup>2</sup>であった。

写真6 左上：ホンダワラ類は見られない(始点付近)，ヤツマタモク主体の藻場  
(右上：100 m付近，左下：150 m付近，右下：200 m付近)

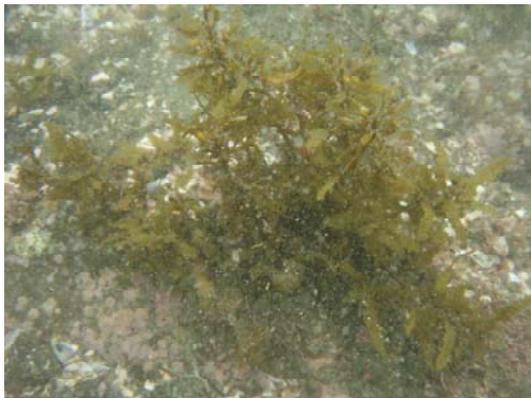
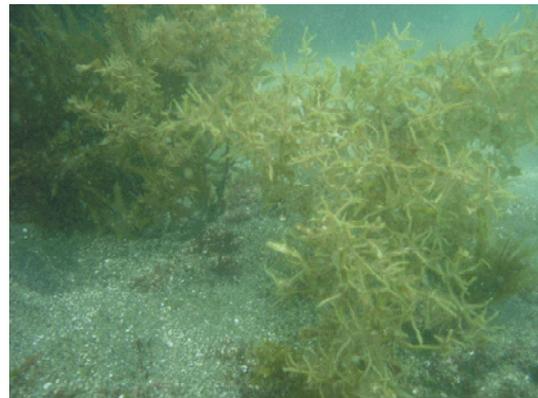
ライン上の出現種は褐藻 (イソモク, コナフキモク, ヒジキ, 種不明, アミジグサ科, イシゲ科), 紅藻 (テングサ科, ムカデノリ科, ナミノハナ科, 有節石灰藻, 無節石灰藻) であった。110 m付近, 130 m付近はコナフキモク主体の藻場が形成されていた。

写真7 左: イソモク (20 m付近), 右: コナフキモク主体の藻場 (130 m付近)

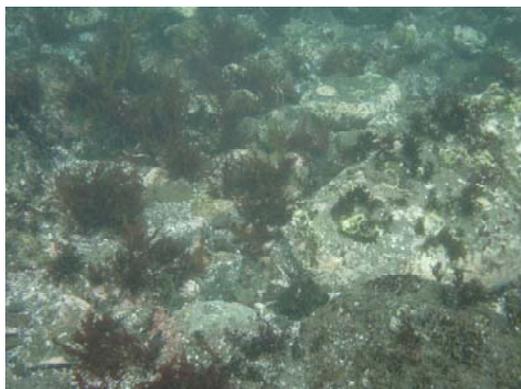
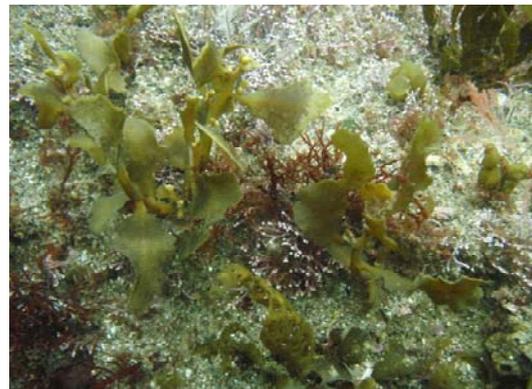
5 m～22 mはヒジキ, イソモク, 113 m～118 mではホンダワラ類幼体が見られた。ウニ類は全体的に多く見られ, 113 mに12個/m<sup>2</sup> (ムラサキウニ: 10個, ナガウニ: 1個, ガンガゼ1個) と多く, 貝類はマガキガイが30 mに8個/m<sup>2</sup>であった。

写真8 左: 磯焼け状態 (20 m付近), 右: ホンダワラ類幼体 (118 m付近)

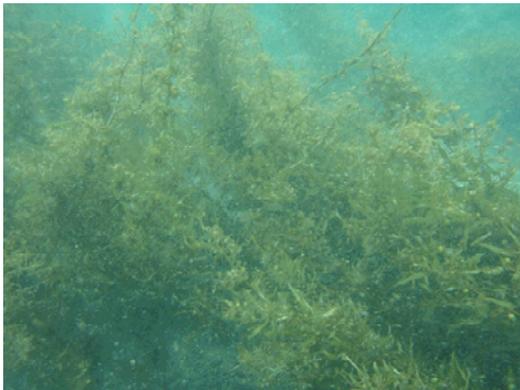
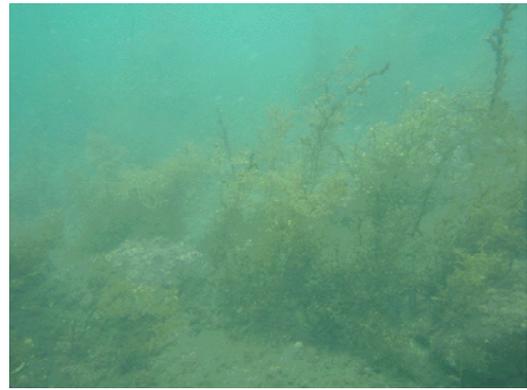
ライン上の出現種は褐藻 (コナフキモク, マジリモク, アミジグサ科, カヤモノリ科), 紅藻 (テングサ科, 有節石灰藻, 無節石灰藻) であった。11 m~26 m, 39 m~75 m付近にコナフキモク, マジリモクによって構成される藻場が形成されていた。

写真9 マジリモク主体の藻場 (左: 20 m付近, 右: 57 m付近)

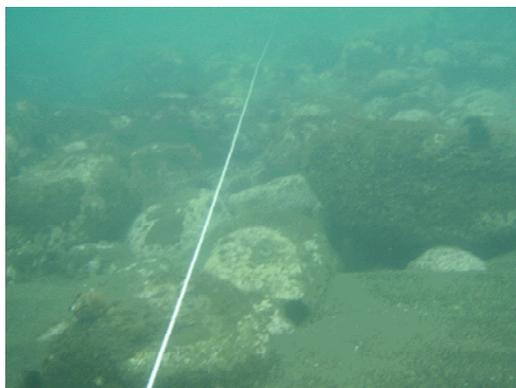
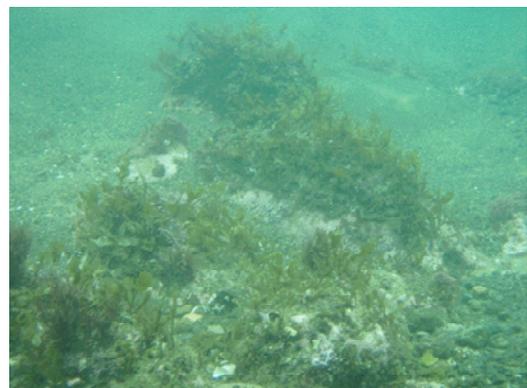
全体的にムラサキウニが多く, 0 mは60個/m<sup>2</sup> (ムラサキウニ: 40個, ナガウニ: 20個), 貝類はマガキガイが0 mに8個/m<sup>2</sup>であった。69 m~99 mはホンダワラ類幼体の被度が高かった。

写真10 左: 磯焼け状態 (20 m付近), 右: ホンダワラ類幼体 (80 m付近)

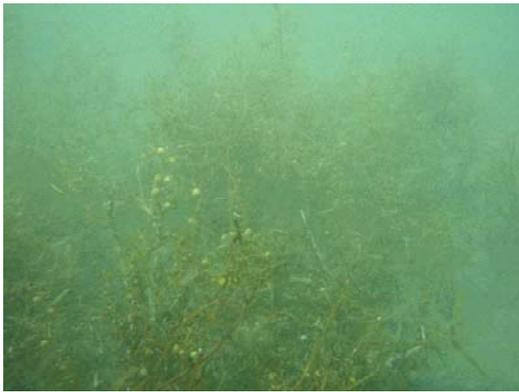
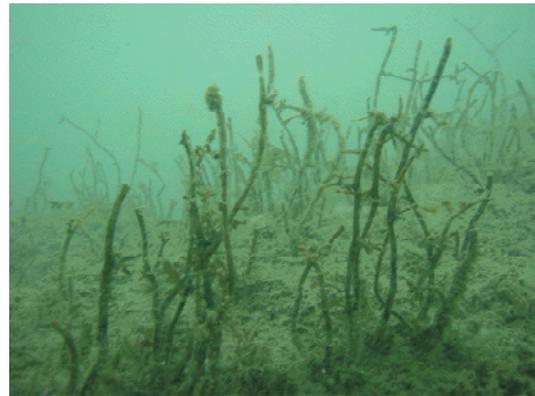
60 m付近はホンダワラ類に魚類と思われる食害がみられた。ウニ類は152 mにガンガゼが8個/m<sup>2</sup>であった。

写真11 左: マジリモク主体の藻場 (7 m付近),  
右: 藻体の短いホンダワラ類 (60 m付近)

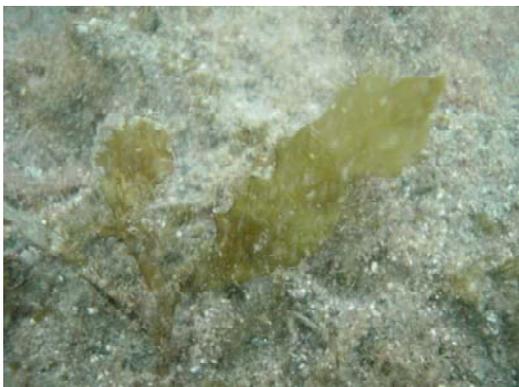
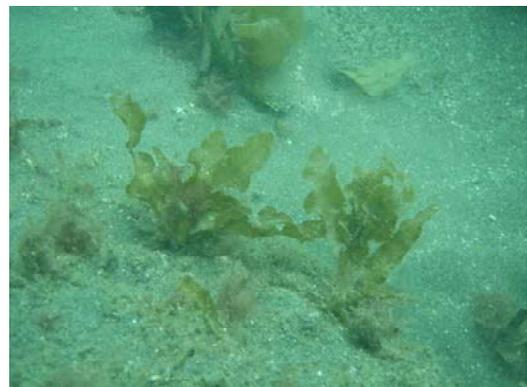
ライン上の出現種は褐藻 (ホンダワラ類幼体, アミジグサ科), 緑藻 (ミル科), 紅藻 (テングサ科, 有節石灰藻, 無節石灰藻) であった。藻場の形成はみられなかった。

写真12 ホンダワラ類幼体 (左: 10 m付近, 右: 120 m付近)

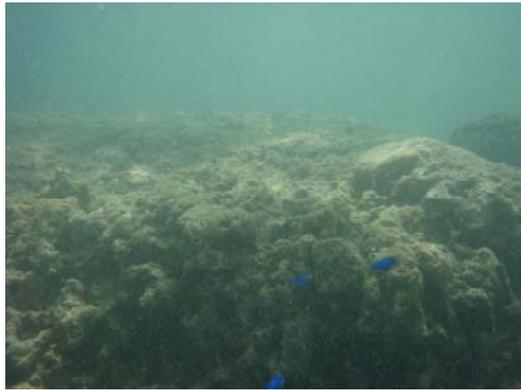
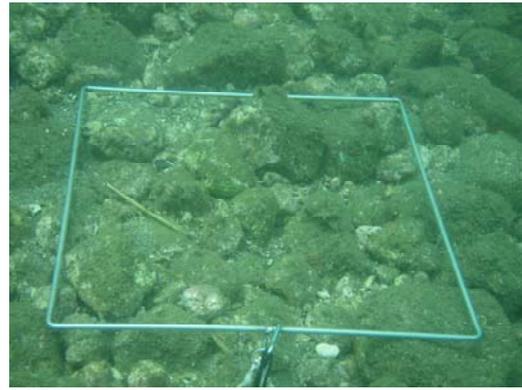
ライン上の出現種は褐藻 (アミジグサ科), 紅藻 (テングサ科, 有節石灰藻, 無節石灰藻) であった。藻場の形成はみられなかった。

ウニ類は10 m～80 mでガンガゼ, ナガウニ, ラップウニが多数みられた。(20 m: ガンガゼ9個/m<sup>2</sup>, ナガウニ: 3個/m<sup>2</sup>) 貝類はマガキガイが全体的に多かった。(80 m: 16個/m<sup>2</sup>)

写真13 ホンダワラ類は見られない (左: 20 m付近, 右: 100 m付近)

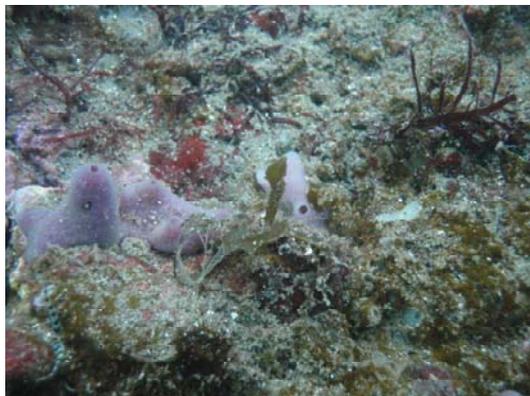
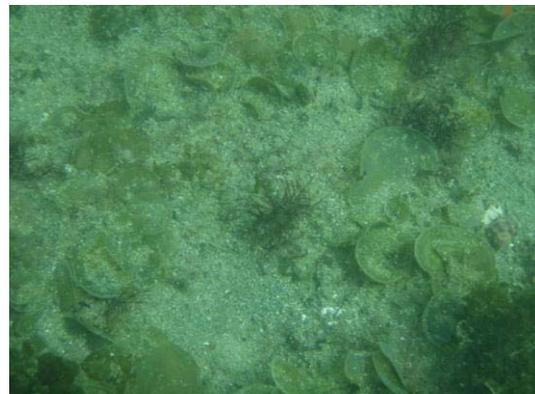
ホンダワラ類幼体は0 m～40 mでみられた。ウニ類はガンガゼ, ナガウニ, ラップウニが全体的にみられた。(20 m: ガンガゼ4個/m<sup>2</sup>, ナガウニ1個/m<sup>2</sup>) 貝類はマガキガイが12個/m<sup>2</sup>であった。

写真14 左: ホンダワラ類幼体 (10 m付近)  
右: ホンダワラ類は見られない (100 m付近)

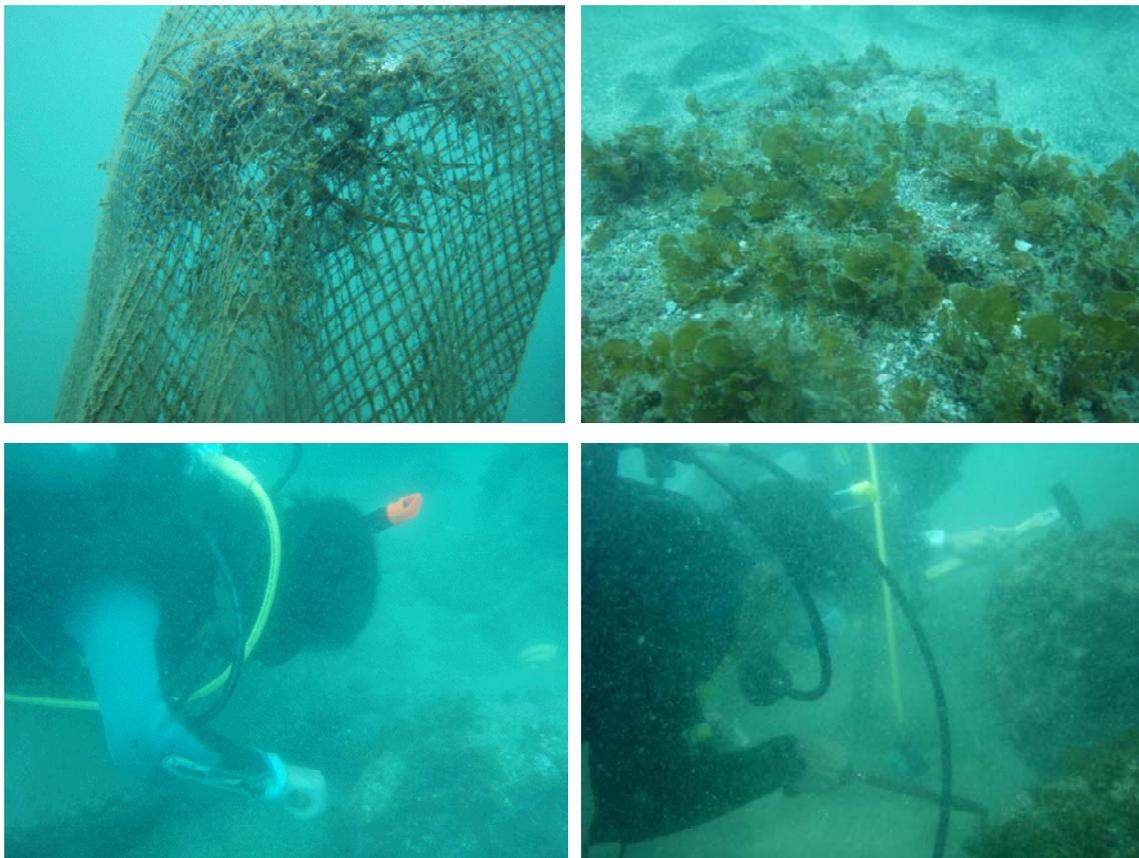
写真15 左上: スポアバック内の藻体, 右上: 食害痕が見られるシマオオギ, 左下, 右下: 水産高校生によるウニ駆除作業(水深約3 m)

平成24年7月9日, 10日, いちき串木野市藻場造成グループの藻場造成活動(ウニ駆除)を指導すると共に, 駆除したウニ重量の推定を行った。羽島漁協管内にはムラサキウニ, 串木野市漁協管内にはラップウニが多く, 生息優先種が異なる結果となった。
