## 鹿児島海藻パーク推進事業 - (藻場定期モニタリング調査事業)

東條智仁，猪狩忠光，平江多績

本事業では，それらの知見を活かし，水産多面的機能発揮対策事業等により各地域の藻場保全活動組織が環境・生態系保全活動に取り組む中で必要となる定期的なモニタリング調査を行い，藻場を維持，回復するための活動を支援する。

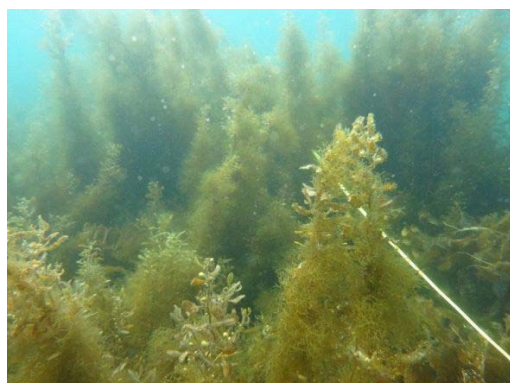
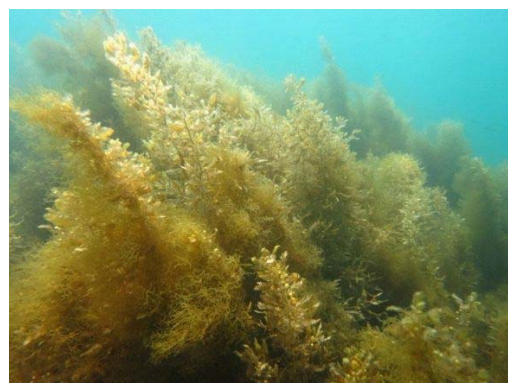
始点から5 ~ 38 m にコナフキモクとマジリモクの濃密な藻場が形成されていた(図3)。浮泥堆積物はほとんどなかった。

図3 マジリモク主体の藻場(左: 10 m付近, 右: 25 m付近)

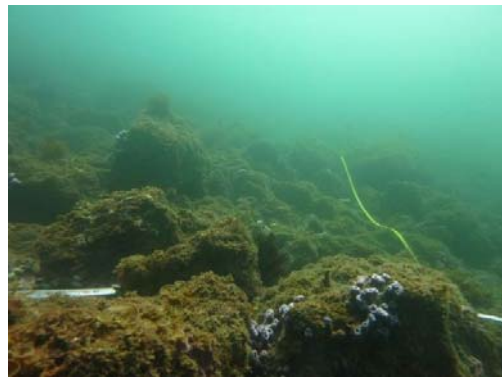
ライン上の出現種は褐藻(マメタワラ, ホンダワラ類幼体, ウミウチワ, イトアミジ), 紅藻(テングサ科, イバラノリ科, 有節石灰藻)であり, 藻場の形成は見られなかった(図4)。

図4 ホンダワラ類の幼体（左：5 m付近）と海底状況（右：15 m付近）

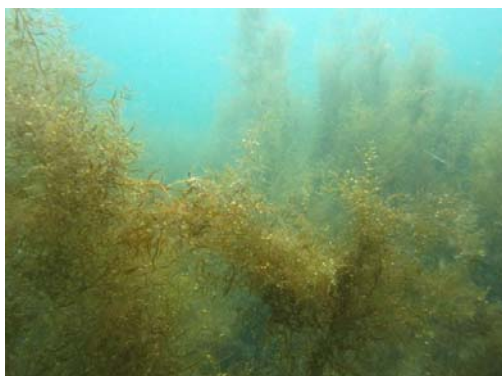
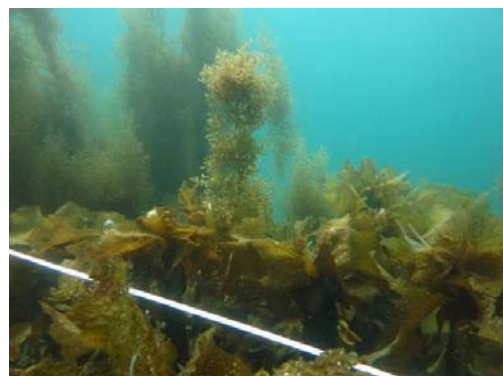
ライン上の出現種は褐藻(マジリモク, コナフキモク, マメタワラ, コブクロモク, ウミウチワ, イトアミジ, ワカメ), 紅藻(オゴノリ科, テングサ科, 有節石灰藻, 無節石灰藻)であった。始点から5～20 mにマジリモク・コナフキモクの濃密な藻場が形成され, ウミウチワも繁茂していた(図5左)。また, 20 m付近にワカメを多く確認した(図5右)。

図5 左：マジリモクとコナフキモクの藻場（5 m付近），右：ワカメが多く見られた（20 m付近）

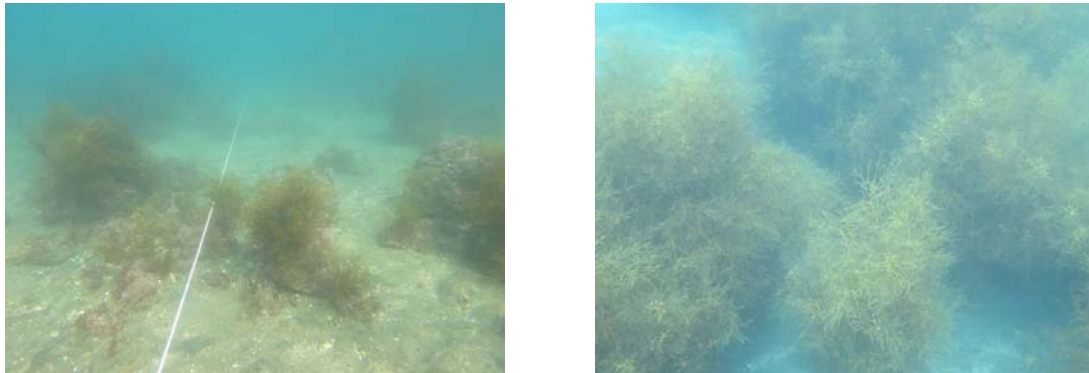
ライン上の出現種は褐藻（ヤツタモク，マメタワラ，アミジグサ科），紅藻（テングサ科，有節石灰藻，無節石灰藻）であった。始点から56～239 m（特に125～239 mは濃密）はヤツタモク主体の藻場が形成されていた（図8）。

図8 ヤツタモク主体の藻場（左：75 m付近，右：175 m付近）

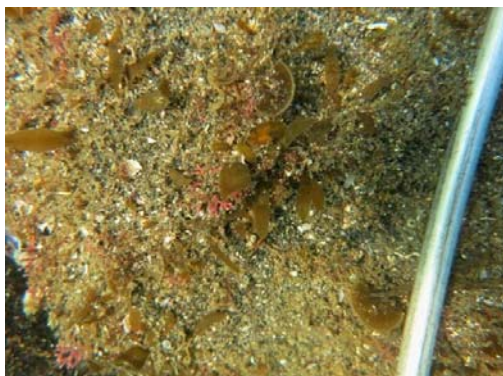
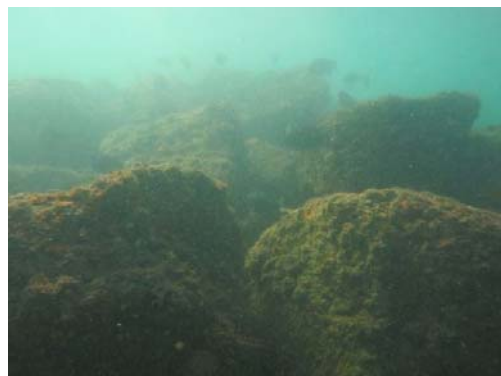
ライン上の出現種は褐藻(ホンダワラ類幼体, ウミウチワ), 紅藻(小型紅藻, 有節石灰藻)であり, 藻場の形成は見られなかった。ホンダワラ類幼体は始点から110 ~ 130 m で多くみられた(図10)。

図10 左：ホンダワラ類幼体(110 m付近), 右：海底状況(130 m付近)

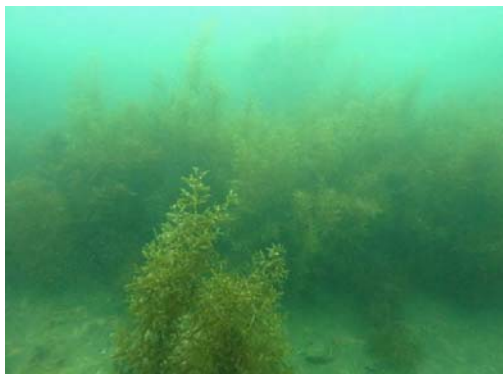
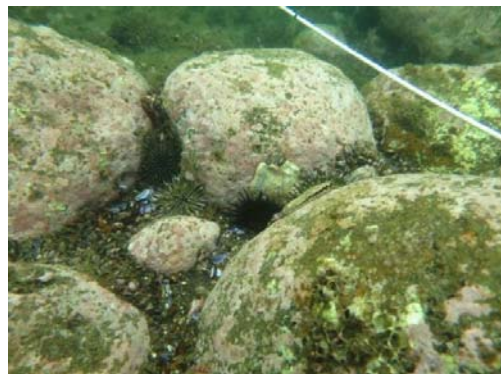
ライン上の出現種は褐藻(コナフキモク, コブクロモク, フタエオオギ), 紅藻(有節石灰藻)であった。始点から40 ~ 60 m, 70 ~ 90 m にコナフキモク及びコブクロモクの濃密な混成藻場が形成されていた(図11左)。

前年度調査時(平成25年7月26日)と同様に, ウニ類及び巻貝類が確認された(図11右)。

図11 左：コナフキモク及びコブクロモクの混成藻場(88 m付近)

右：転石地帯にウニを多く確認(0 ~ 10 m付近)

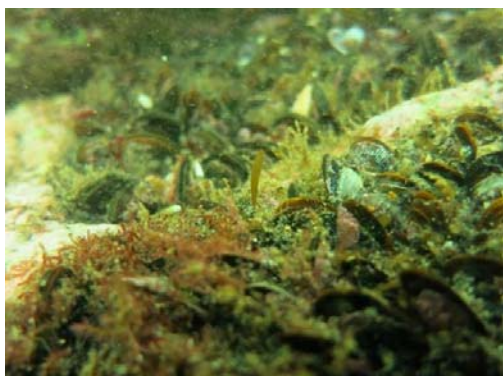
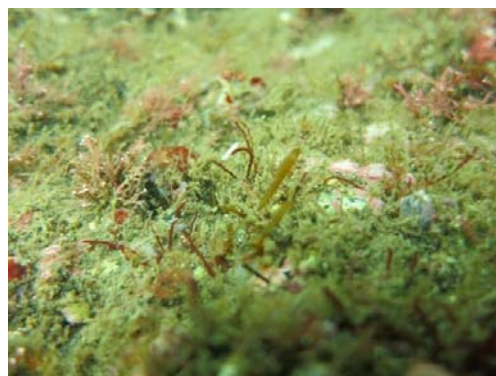
ライン上の出現種は褐藻(ホンダワラ類幼体, アミジグサ科), 紅藻(テングサ科, 有節石灰藻, 無節石灰藻)であり, 藻場の形成は見られなかった(図12)。

図12 ホンダワラ類幼体を確認 (左 : 5 m付近, 右 : 66 m付近)

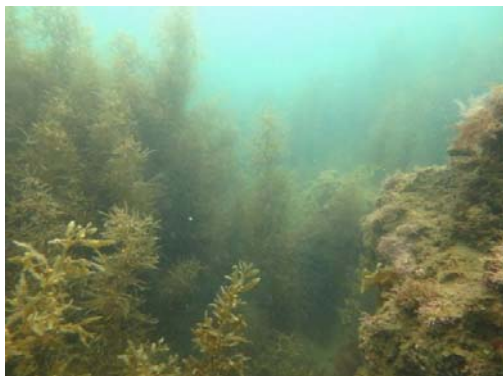
ライン上の出現種は褐藻(コブクロモク, ウミウチワ), 紅藻(オゴノリ科, 無節石灰藻)であった。始点から0 ~ 10 m, 20 ~ 65 m にコブクロモクの濃密な藻場が形成されていた(図13左)。また, 119 m 付近の岩盤の切れ目にコブクロモクの群落が形成されていた。

152 m 付近にて魚類によると思われる食害痕がみられた(図13右)。前年度調査時(平成25年7月25日)と異なり, ウニ類はほとんど確認されず, 巻貝類は確認されなかった。

図13 左 : コブクロモクの藻場 (7 m付近), 右 : 食害にあったコブクロモク (152 m付近)

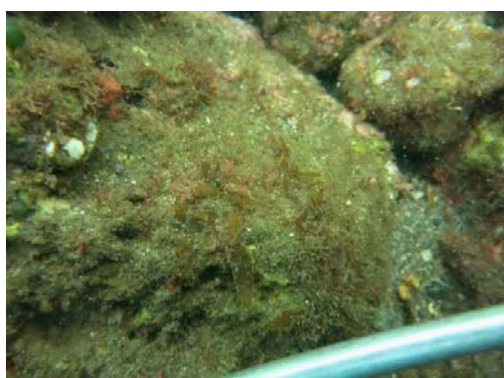
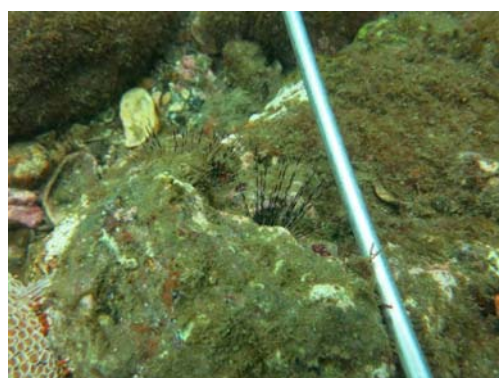
ライン上の出現種は褐藻(ホンダワラ類幼体, ウミウチワ, シマオオギ, アミジグサ科, 小型褐藻), 緑藻(アオサ科), 紅藻(小型紅藻, 有節石灰藻, 無節石灰藻)であり, 藻場の形成は見られなかった。ホンダワラ類幼体は始点から20 ~ 40 m, 100 ~ 140 m でみられた(図16左)。

前年度調査時(平成25年12月4日)と異なり, ウニ類が広い範囲で確認された(図16右)。また, 巻貝類は少なかった。

図16 左: ホンダワラ類幼体を確認(40 m付近), 右: ガンガゼが多い(60 m付近)

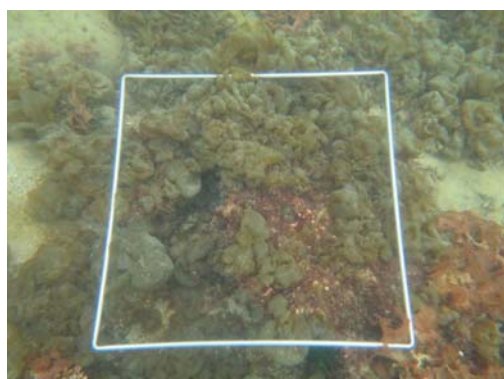
南大隅町佐多間泊の活動組織に対し, ホンダワラ藻場造成指導(播種時期の検討, ウニ駆除, 囲い網の設置)をするとともに, 潜水による事後調査を行った(平成26年8月18日, 平成27年3月6日)。藻場造成を行った場所は, フクロノリに被われており, ホンダワラ類は確認できなかった(図17)。

図17 左: 藻場造成事後調査。フクロノリに覆われている。(佐多間泊, 平成26年3月6日)
