## 内水面漁業総合対策研究 - (アユ資源増殖技術開発事業)

東條 智仁・猪狩 忠光・平江 多績

アユ *Plecoglossus altivelis altivelis* 産卵場造成手法を検討することにより、資源の維持増大及び持続的利用を図る。

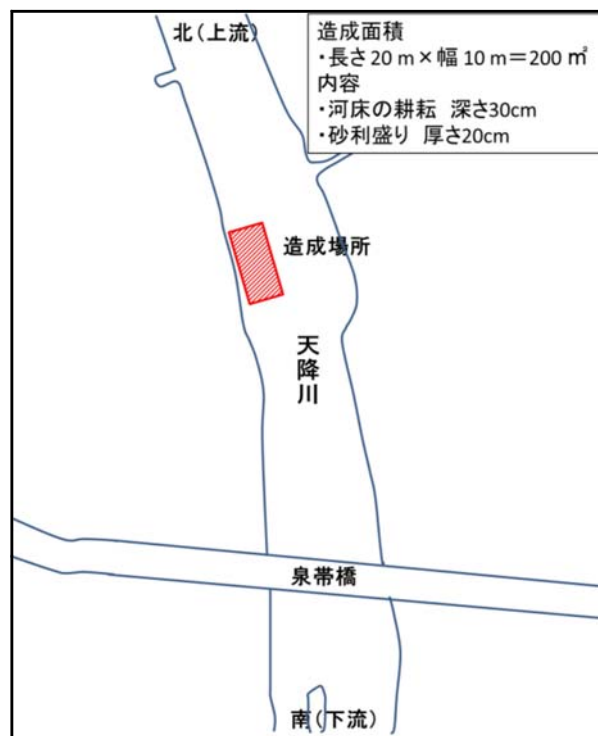
図2 産卵場造成位置図

アユ資源の増殖のため、9月30日にSt.4内の河床が砂利の地点(図2の斜線部)において、油圧ショベル(バックホー)を用いて産卵場造成を行った。

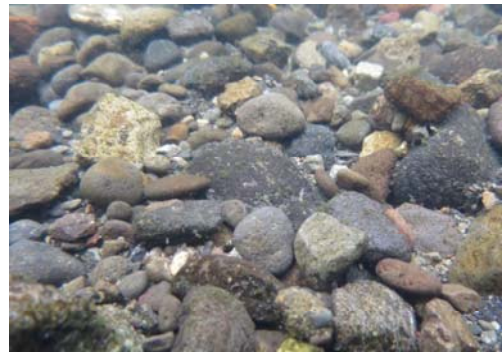
図5 St.5の河床

St.5は河床が中礫より小さな石が主体で浮石状態であり（図5）、砂に被われておらず、産卵に適していると考えられ、調査にて産着卵を確認した（図6）。また、産着卵を確認した地点をSt.5aとした。

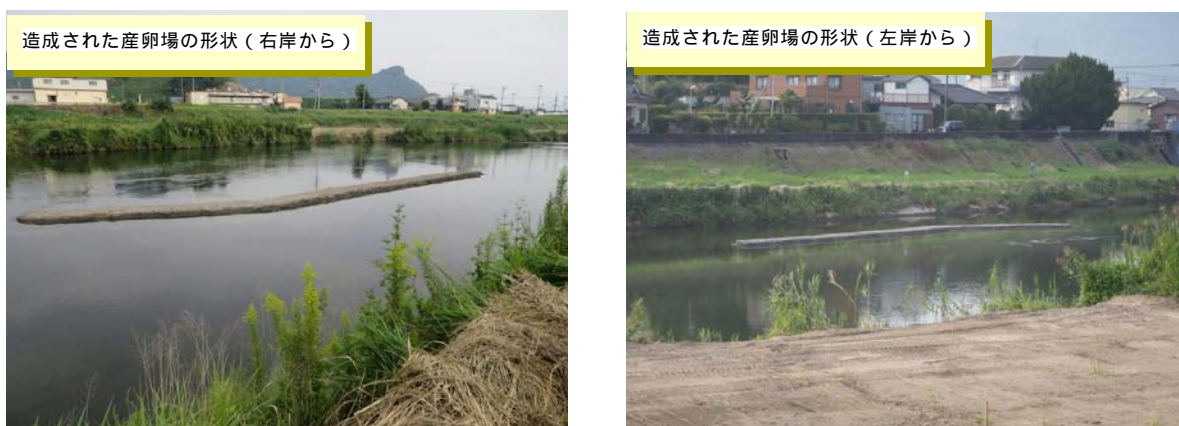
図7 造成した産卵場

水深，流速，水温，河床の状況を表1，粒度組成の変化を表2に示す。また，造成した産卵場(St.4a)を図7，河床状況の変化を図8に示す。

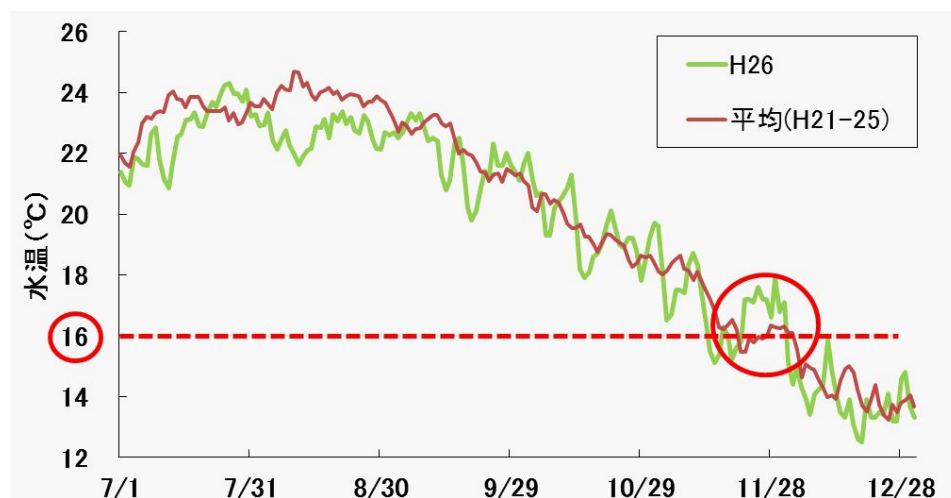
図9 天降川における日平均水温の推移

天降川下流の手籠川合流点において、データロガーで測定した日間平均水温及び過去10年の平均水温の推移（5/1-12/31）を図9に示す。過去10年の平均と比較すると、6月中旬から9月下旬までは例年より水温が低い状態が続いたが、短期間ではあるが、11月下旬に水温が高い状態が続いた。

その原因として、水温が例年に比べ、アユの産卵適水温の下限である16 より高い時期が11月下旬まで続いたためと推察された。
