内水面漁業総合対策研究－Ⅱ (アユ資源増殖技術開発事業)

アユ(*Plecoglossus altivelis altivelis*)の産卵場造成手法を検討することにより、資源の維持増大及び持続的利用を図る。

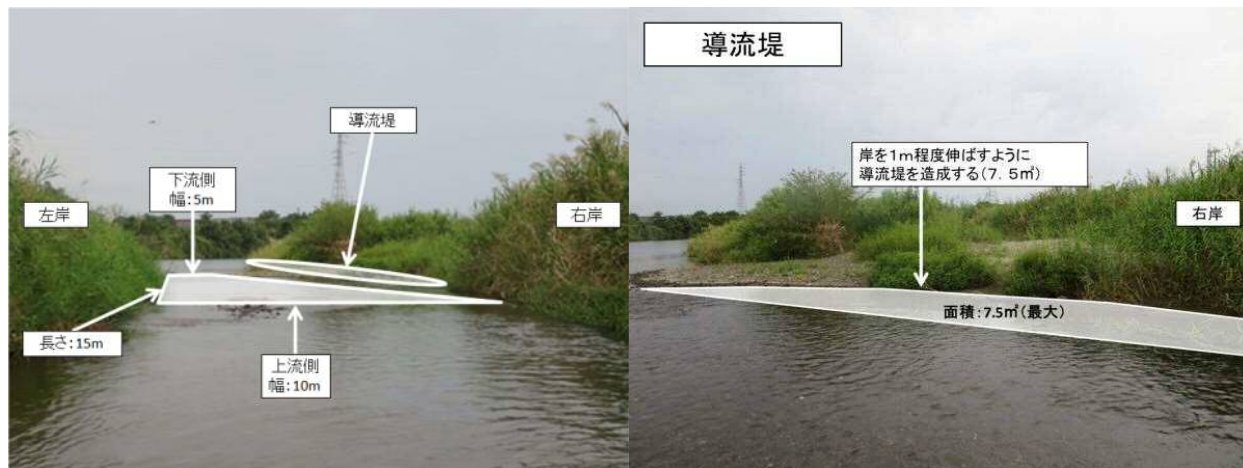
図3 産卵場造成図

実施した内容は下記のとおりであり、造成状況等を図3、4に示す。

- ・造成面積…120 m²
 - 長さ 15 m×幅 5～10 m (112.5 m²)
 - 長さ 15 m×幅 0～1 m (7.5 m²: 導流堤)
- ・河床の耕耘…深さ 30 cm
- ・砂利の盛りつけ… 20 cm
- ・水深の調整…水深 10 cm
- ・導流堤による流速の調整

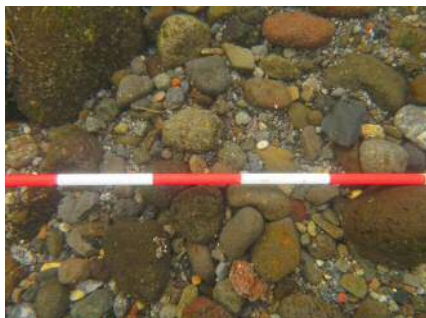
図5 St. 1の河床

St. 1は中礫が主体であり、河床は浮石状態で砂に被われず(図5)、礫はアユの産卵場として若干大きいように思われたが、産着卵を確認した(12月8日のみ)。しかし、平成27年度に比べ、産着卵を確認できた期間は短かった(平成27年度は12月8日、12月21日、1月8日に確認)。

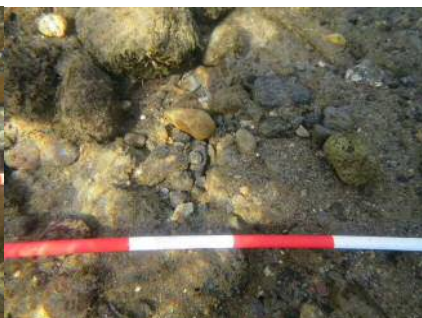
図6 St. 2の河床

St. 2は拳大の礫が点在し、河床は固く締まって砂に被われており(図6)、産卵に適していない環境と考えられ、産着卵は確認されなかった。

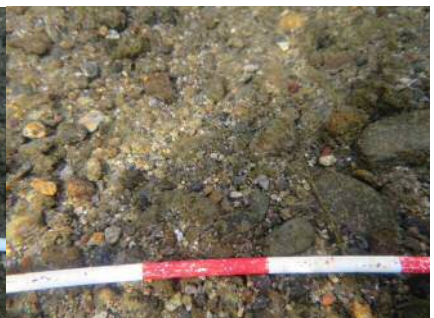
図7 St. 3の河床

St. 3は中礫が主体であり、河床は浮石状態であったが砂に被われており(図7)、産卵に適していない環境と考えられ、産着卵は確認されなかった。

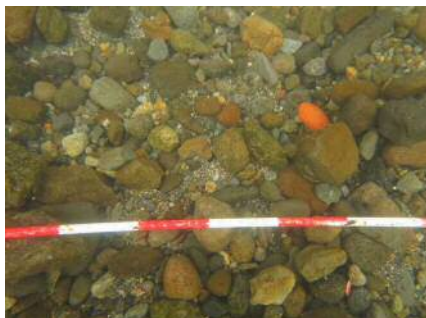
図8 St. 4の河床

St. 4は中礫が主体であり、河床は浮石状態で砂に被われず(図8)、産卵に適した環境と考えられ、産着卵を確認できた(11月24日、12月8日)。

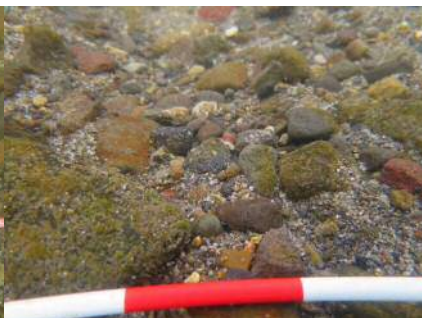
図9 St. 5bの河床

St. 5bは中礫が主体だが、水深が浅いために所々に砂が堆積しており(図9)、産卵に適していない環境と考えられ、産着卵は確認できなかった。

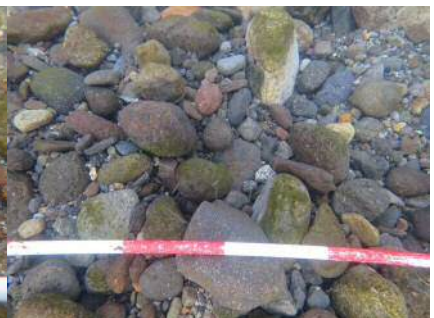
図10 St. 5cの河床

St. 5cは中礫が主体であり、河床は浮石状態で砂に被われず(図10)、礫はアユの産卵場として若干大きいように思われたが、産着卵を確認できた(11月8日、11月22日、12月8日)。

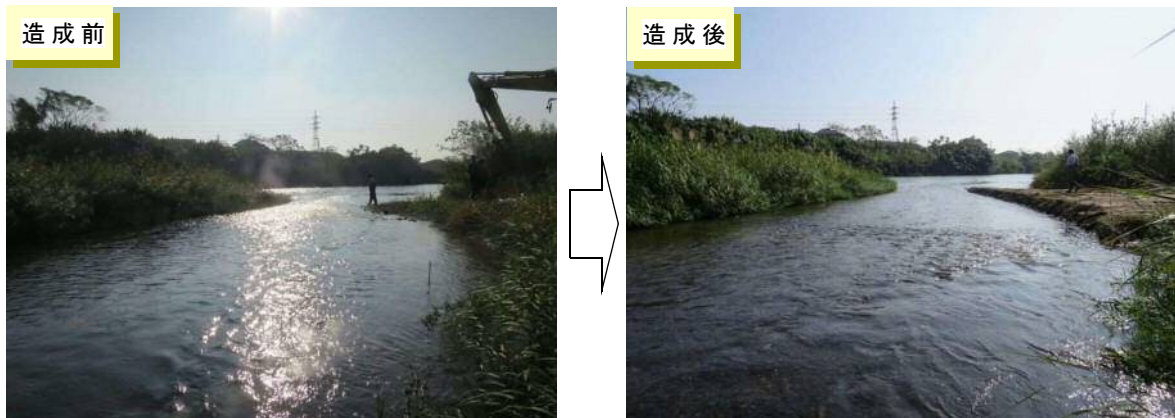
図11 造成した産卵場の変化

St. 5a(産卵場造成場)の状況を表2、表3、図11、12に示す。

水深については、造成前からアユの産卵に適した水深(約10～60 cm)であり、この状況は試験終了時まで保たれていた。

流速については、造成前はばらつきが大きく、流速の最低値は17.6cm/秒であったが、導流堤を造成することで流速の最低値が49.2cm/秒に改善されたが、アユの産卵に適した流速の範囲(約60～120 cm/秒)に適合させることはできなかった。

造成した産卵場は試験終了まで形状に大きな変化はなかったが産着卵を確認することができなかった。造成後の11月24日、12月8日に他調査地点にて産着卵を確認したことから、造成した産卵場はアユの産卵に適していなかったと考えられた。

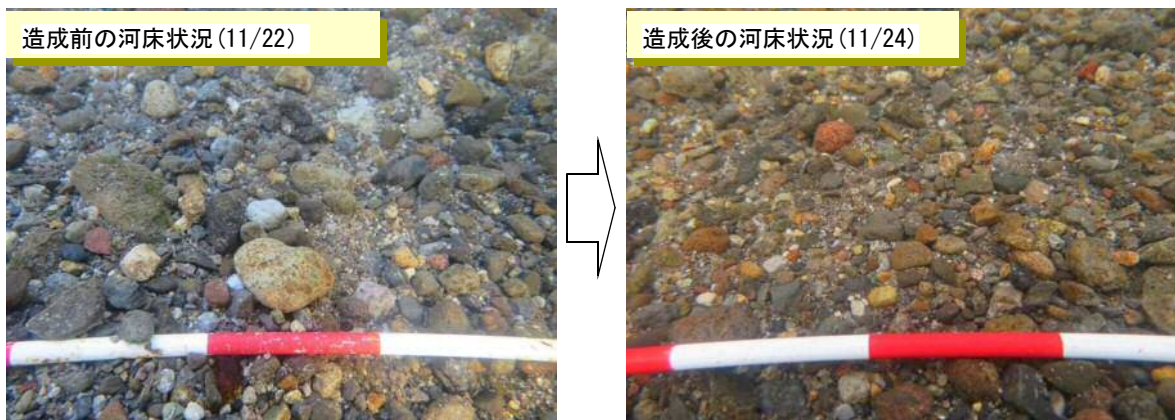
図12 河床状況の変化

河床状況については、重機によって河床を耕耘したが足元が崩れるほどの浮石状態にすることはできなかった。また、河床状況は12月になると上流部は締まった状態となり、下流部のみが浮石状態となった。

これは、河床材料としてアユの産卵に適した範囲(約0.5~3.0cm)の礫の割合が多かったが、河床状況を浮石状態にできなかったことが原因と考えられた。

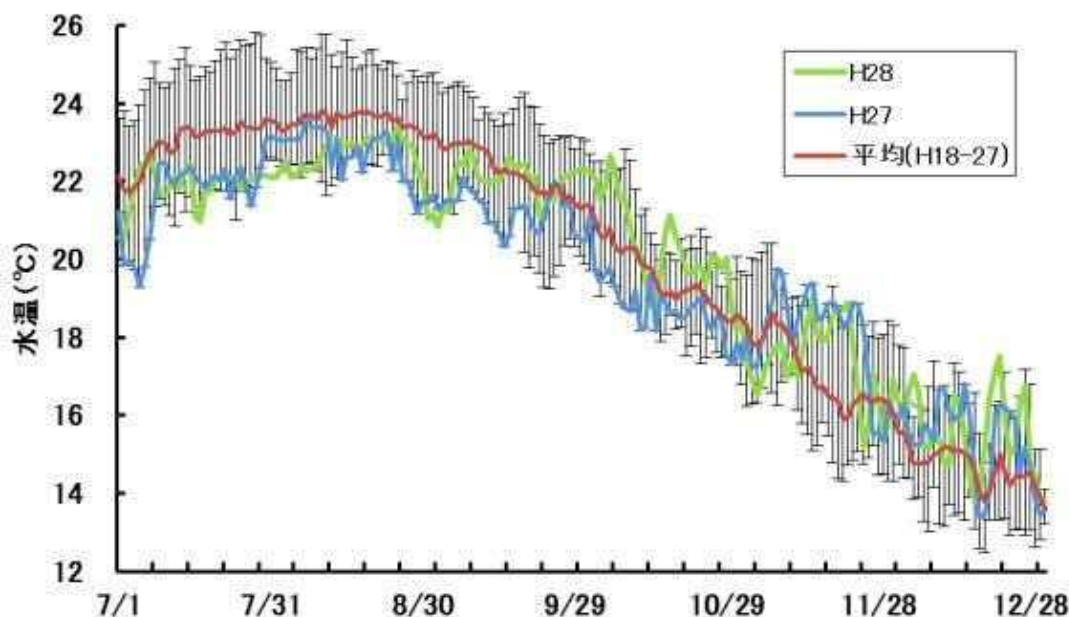
図13 天降川における日間平均水温の推移

アユの産卵期と水温の関係を明らかにするため、平成28年度及び平成27年度の日間平均水温、過去10年の平均水温の推移(7/1-12/31)を比較した(図13)。その結果、平成28年度は11月に急減に水温が低下し、過去10年の平均よりも低い値を示していた。

しかし、平成27年度も平成28年度と類似した水温の推移を示していたものの、平成28年度よりも後期まで産着卵を確認することができたことから、平均水温以外の要因がアユの産卵に関わっていると思われた。

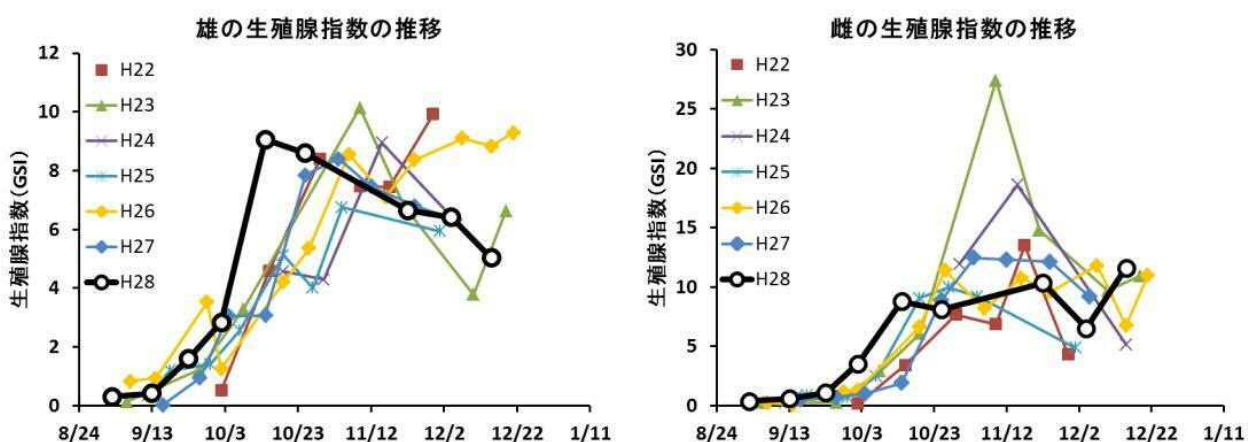
図14 平均G S I の変化(年比較)

平成28年度におけるアユ親魚のGSIの推移を図14に示す。

雌は9月下旬、雌は10月上旬からGSIが高くなり始めており、これは過去と同様の傾向だったが、雌雄とも10月中旬に過去の傾向よりも高い値を示した。

10月下旬には雌雄ともGSIが横ばいとなったため、産卵のピークに達したと考えられた(このため、11月上旬、中旬は調査せず)。

12月中旬になると雄のGSIが低くなり、産卵期の終わりに近いと考えられ、12月下旬になると、アユが採捕されなくなった。また、天然環境でも12月下旬には産着卵が確認されなくなり、産卵期は終了したと考えられた。
