# 霧島市天降川におけるアユの産卵場造成技術の開発

漁場環境部 研究員 市来 拓海

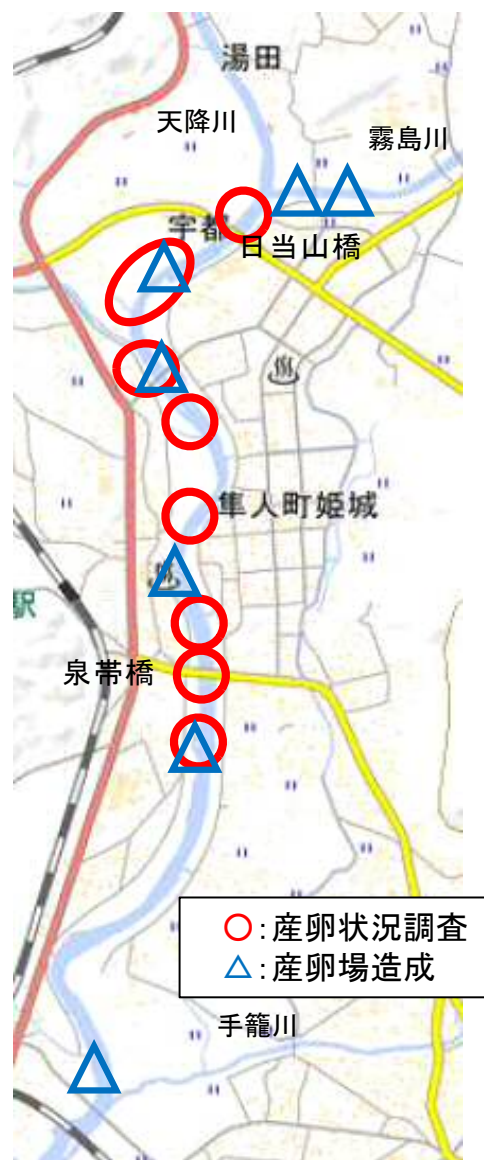
図1 調査地点

調査河川は本県のアユの放流用種苗の主要供給地となっている天降川及び霧島川に設定し、潮汐の影響を受けない約3kmの範囲を調査地点とした(図1)。

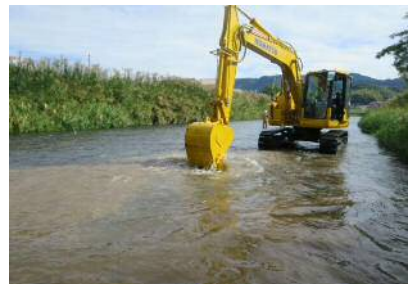
9月～11月にかけて、油圧ショベル(バックホー)や人力により、河床の耕耘・導流堤の造成・小砂利の盛り付け等を1～2日で行い、「水深10～60cm、流速60～120cm/秒、礫の大きさが0.5～3cmで砂を被っておらず浮石状態(水産庁指針の産卵環境条件)」に合致するように造成を行った。造成面積は50～300㎡であった。造成後は(1)の産卵状況確認調査と同様に、月に2～4回、産着卵の確認と環境調査を行った。

図3 造成作業の状況

平成30年度は、流速を69～144cm/秒、水深23～58cmに調整して造成を行い、造成場内で産着卵を確認した。確認地点の流速は90～100cm/秒だった。
