仕切り網で藻場回復Ⅱ-奄美編

令和2年4月23日 水産技術開発センター

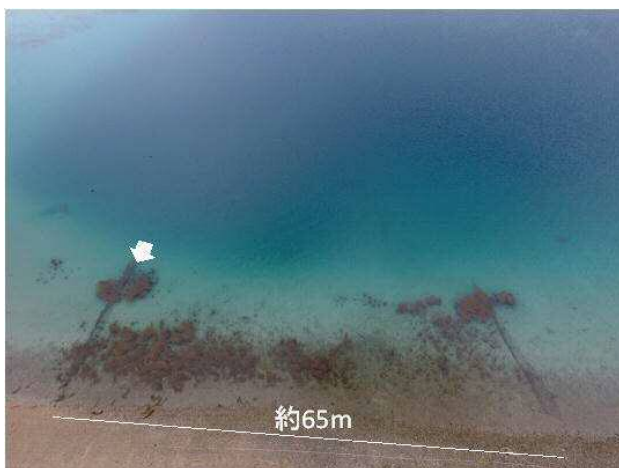
仕切り網と藻場の全体像

網の外側にもマジリモクの伸長が見られますが、魚が網に警戒したことや若干深めであったので行動範囲外であったことなどが考えられます。浅場の転石域では、網外では食害が確認され、仕切り網が食害防除効果を発揮したと考えています。

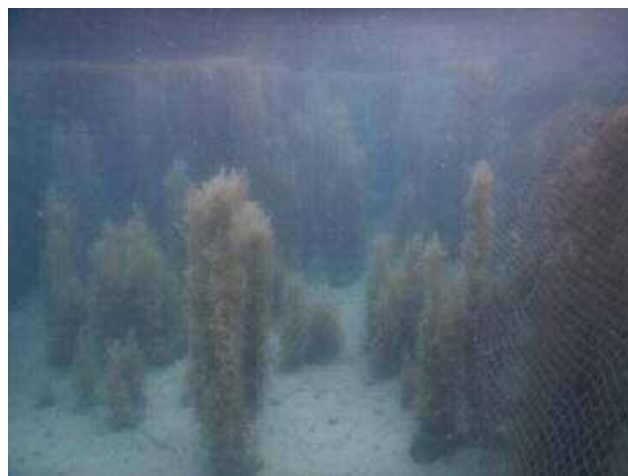
左写真白矢印からの藻場内部

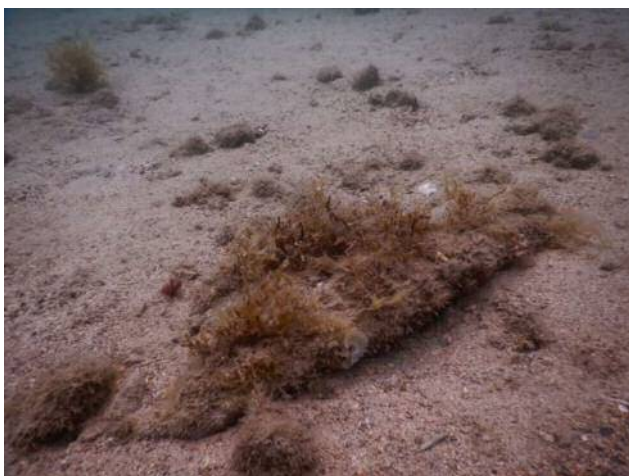
転石域(網の外側)の食害に遭った藻体

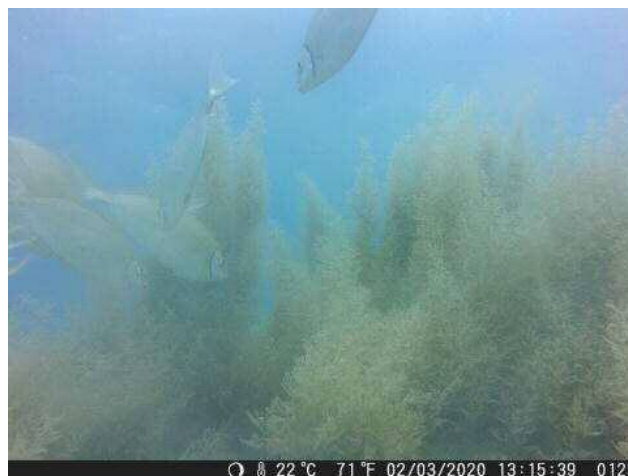
カメラに写ったアイゴ

インターバルカメラが1~2分間隔で撮影した網内の画像約2万枚の中には、アイゴが2枚、ブダイ類が15枚確認されましたが、藻体に大きな食害は見られませんでした。
