## ヒジキ藻場造成の取組を支援

南薩地域振興局 林務水産課

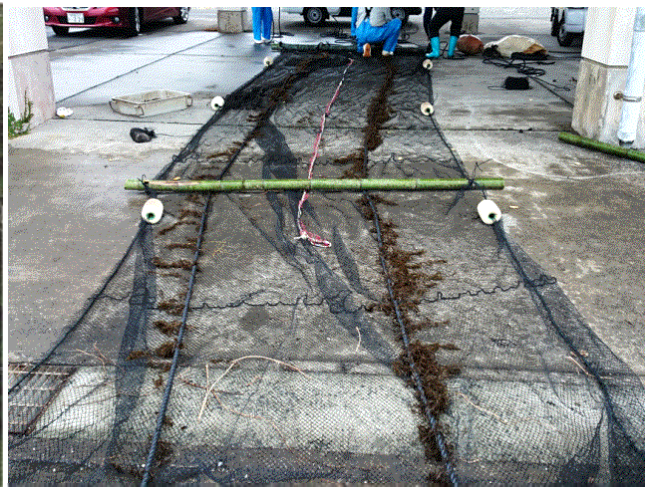
図2 製作状況

当地区では、これまでヒジキ藻場造成については、苗を挟み込んだロープを現場海域に展開する手法により試みられてきたが、食害に遭うためにロープのヒジキを育成することもままならない状況にある。今回、試験した手法は、南九州市の水産多面的機能発揮対策事業の活動グループが行っている手法で、ヒジキ苗を挟み込んだロープを網で囲み、藻食性魚類の侵入を防止し藻場造成を行いたい場所に設置する手法である。

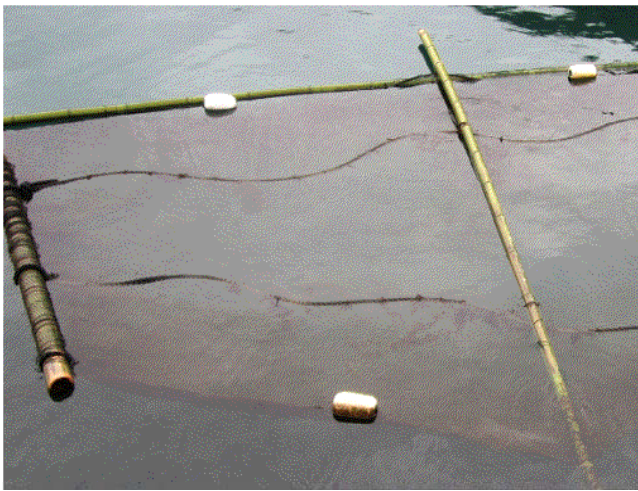
図3 設置状況  
久志港内 食害防止対策あり

平成27年1月29日に久志地区の4箇所（うち1箇所は比較のために食害防止策なし）に設置し、経過を観察した。

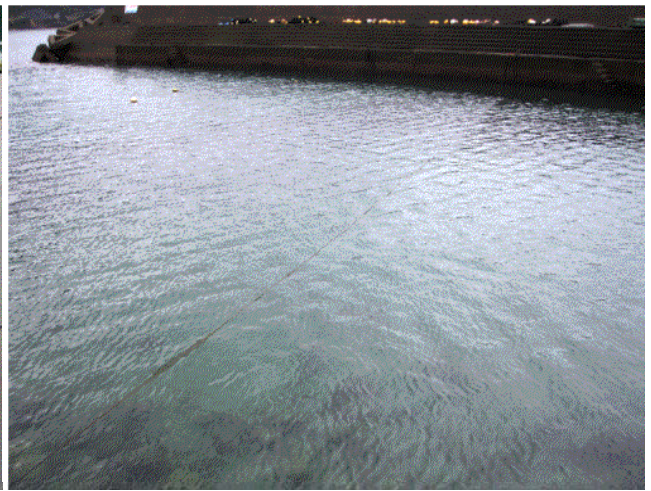
図4 設置状況  
久志港内 食害防止対策なし

約1ヶ月経過時点で、食害防止策を行わなかったヒジキは、ロープに挟み込んだ部分のみを残し、食害でほぼ消失した。また、食害防止策を施し博多浦港内に設置したヒジキも食害に遭った。これは、囲んだ網の一部が水面下に沈み、そこから魚類が侵入したものと考えられたが、水面下に沈んだ部分は一部分のみであったことから大型の魚類は侵入していないと思われた。なお、南九州市の松ヶ浦地区において、異なる目合いの網で食害の程度について比較試験を行ったところ、小さな目合いのみヒジキが生長した。このことから、藻食性魚類の幼魚による食害が少なからずあることを想定し、食害防止策を施す必要がある。

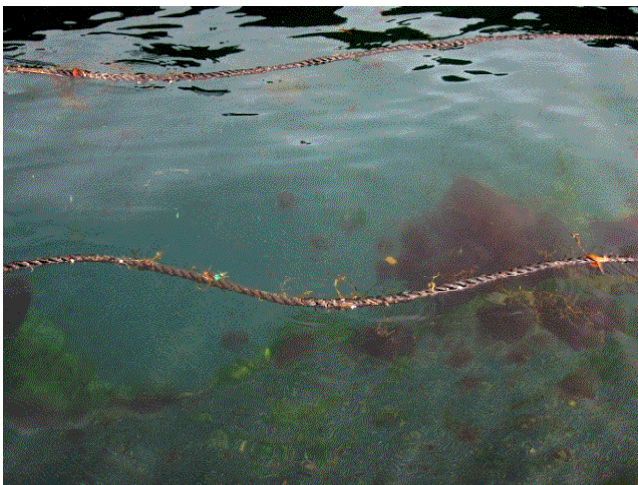
図5 設置状況  
博多浦港内 食害防止対策あり
