# 鹿児島海藻パーク推進事業－Ⅰ

## (鹿児島海藻パーク推進事業)

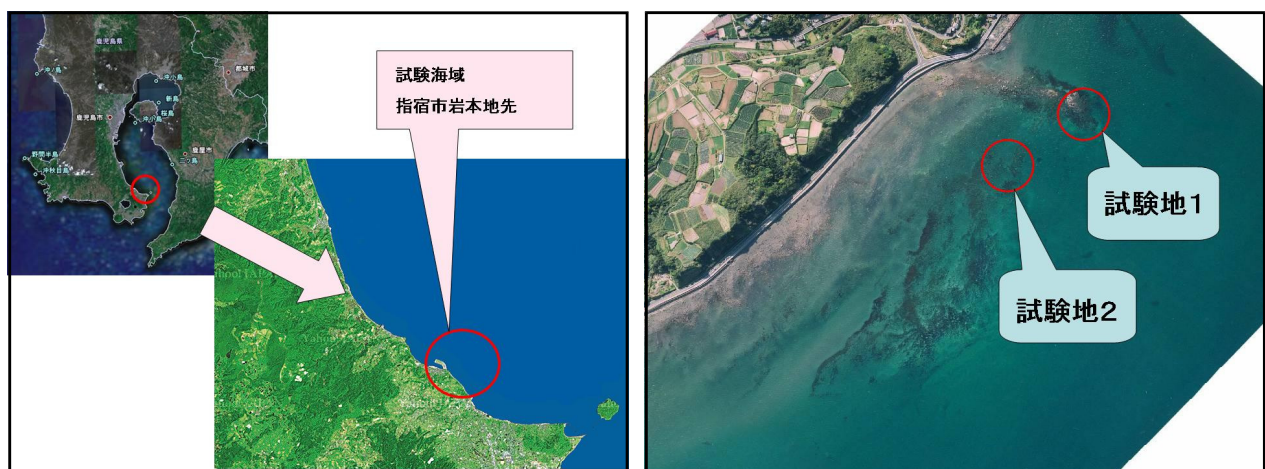
図1 指宿市岩本地区 試験地位置図

内湾における有効な種苗添加法としての中層網型藻場造成の手法を確立させるため、指宿市岩本地区において、2箇所の試験地を設け、中層網を用いた造成地への種苗添加と食害防止のためのウニ排除を前年に引き続き実施した。(図1)

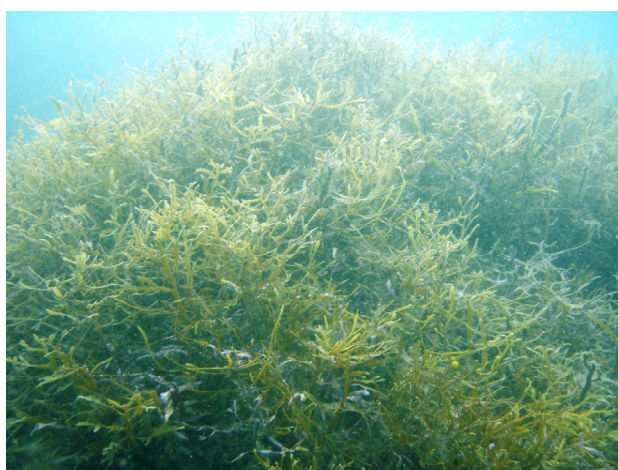
図5 刈り取られた様な痕跡

ガンガゼ等のウニ類は減少し、ホンダワラ類の幼芽が多数確認されたため、藻場の回復が見込まれる状況ではあるが、繁茂している場所によっては、長さが200mm程度に刈り取られているような箇所（図5）があった。また、明らかに食害痕が見られる藻体もあり、今後の食害の影響が懸念される。

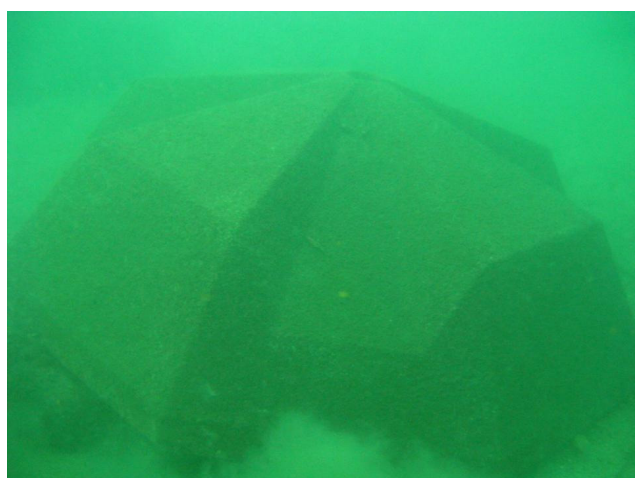
図9 海底に設置されたブロック

10月中旬に実施した高山地区の追跡調査では，強い濁りと海底への浮泥の堆積（2～3センチ）が見られた。ブロック（図9）上には，母藻としたマジリモクと思われる7～13ミリの幼芽（図10）が，ブロック一基あたり最高8株観察された。着生密度が低い状況であり，今後も種苗添加が必要であることを指導した。

高山地区においては、H19年度の診断調査・藻場造成手法提案により飯ヶ谷地先へ設置された藻場礁（平成19年度石油貯蔵施設周辺地域魚礁設置事業による藻場SGブロック）や海岸付近の岩礁域について、藻場造成指導及び追跡調査を高山漁協、同青年部、大隅地域振興局と共に実施した。なお、当該地区の藻場回復制限要因は、大量に分布が見られるウニ類の食害であると考えられることから、平成20年6月上旬に岩本地区と同様に鹿児島水産高校によるウニ類の排除が実施され、漁協青年部、地域振興局との連携により、ナガウニを主体に10,160個体が排除されている。

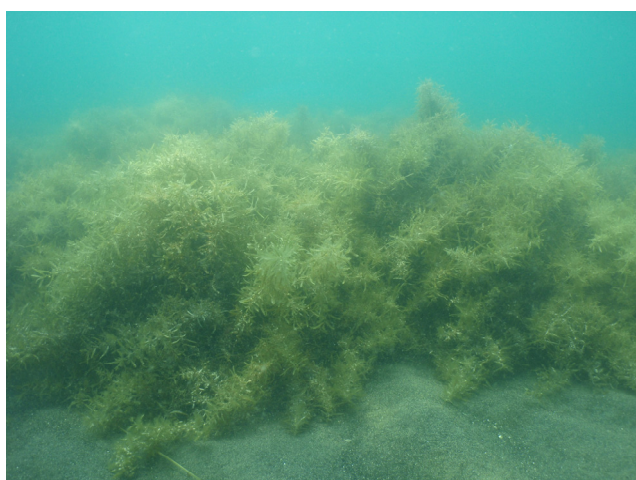
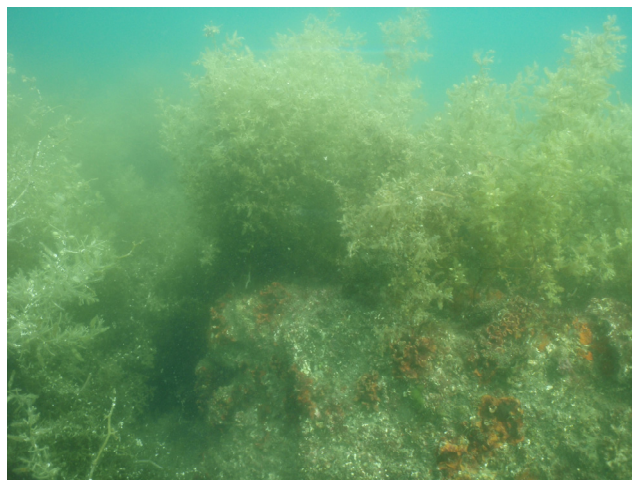
7月に実施した山川地区の藻場調査では，部分的に磯焼け状態の場所も見られたが，コナフキモク等の藻場が広く形成され，積極的な藻場回復の必要性は低いと判断された。（図11，図12）
