# 奄美等水産資源利用開発推進事業 - (沿岸域資源利用開発調査：藻場造成試験)

奄美海域においてホンダワラ藻場(ガラモ場)の造成手法を開発し，奄美群島の水産資源増殖に資する。

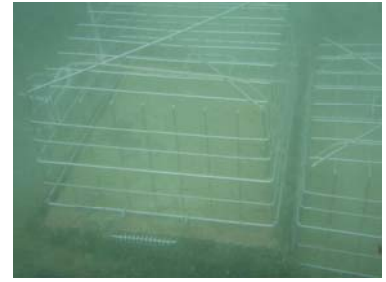
図3 食害防除カゴ(佐念)

また、階段状基質の1基に食害防除カゴ(ステンレス製、角型、40×38×22cm)を設置し、食害の有無と防除効果の確認を行った(図3)。途中、マジリモクの初期生残が思わしくなかったことから、当地の波打ち際に繁茂するキレバモクを11月25日に移植して試験に供した。

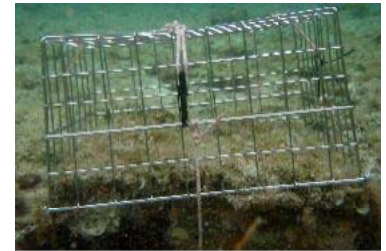
図4 食害防除カゴ(角型)

佐仁では1年おきに藻場が形成されており、その特殊性から食害による影響を疑いつつも、食害の影響を確認していなかったことから、サンゴ礁及び平成12年前後に設置したブロックに食害防除カゴ(角型、40×38×22cm)を、平成23年4月と5月に各1個設置し、その内外で経過観察(藻体長、着生密度等の測定)を行った(図4)。

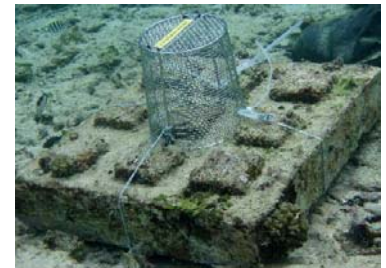
図5 食害防除カゴ(丸型)

また、9月に幼芽からの生長過程を観察するため、新たに食害防除カゴ3個(ステンレス製、丸型、直径18×20cm)を設置した(図5)。

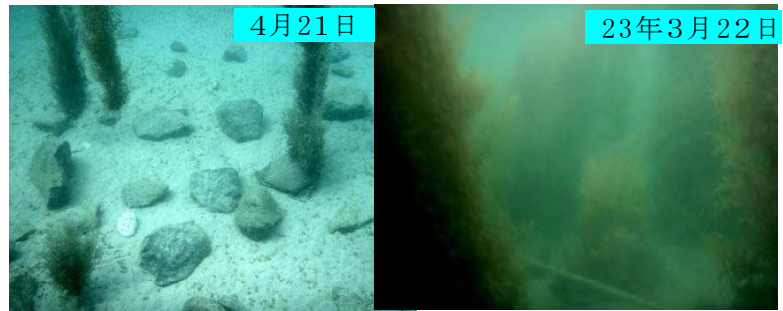
階段状基質周辺に新規に投入した山石には、順調に幼胚が着生・生長し、また階段状基質から離れた場所で行った離石型造成

手法でも藻体が生長し、藻場が形成された(図13, 図14)。階段状基質上の藻体も、これまで同様に密度を保ち順調に生長したことから、3月には小規模藻場が形成された(図15)。当地においては、階段状基質が核藻場として継続的に機能しており、階段状基質と周辺への着生基質投入等による造成手法が有効であることが示された。ただし、当地は砂の堆積や基質の埋没があるため、藻礁及び周辺基質の管理(堆積物の除去、幼胚の追加補給等)が必要であり、また前述した魚類による食害対策も食圧の程度によっては必要となる可能性がある。

図14 離石型手法による藻場造成の経過

図13 平均藻体長の推移(投入山石)
