沿岸・近海漁業資源調査 - (漁場環境調査：魚礁調査)

海底の状況（地形・底質）、人工魚礁の設置状況等を把握することにより、漁場の効率的利用を図るための知見を得る。

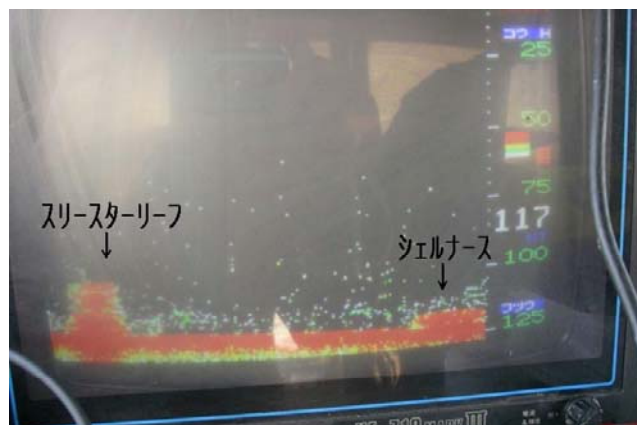
図1 鹿児島湾地区広域漁場（A工区）魚群探知機調査

平成20年度設置のA工区（スリスターリフI-2SN型4基・シェルテ-76.0型4基）を魚群探知機にて確認。目立った魚群反応は観察されなかった（図1）。

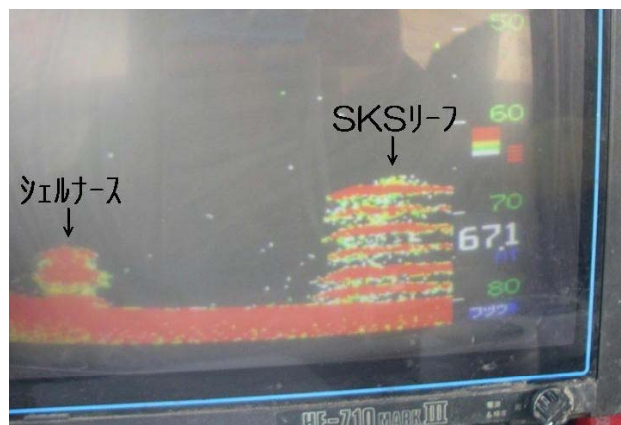
図2 鹿児島湾地区広域漁場（B工区）魚群探知機調査

平成20年度設置のB工区（SKSリ-7E800T型4基・シェルテ-76.0型3基・FP魚礁3.25型38個）を魚群探知機で確認したところ、こちらも目立った魚群反応は観察されなかったが、FP魚礁3.25型を乱積にした漁場（図2）の反応が比較的良かったことから、一本釣による釣獲試験を実施した。

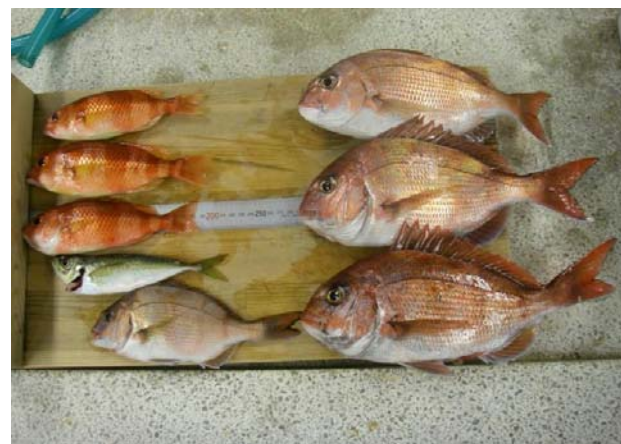
図4 鹿児島湾地区広域漁場（B工区）漁獲物一覧

午前9時～11時30分の2時間30分、釣手4人で、マダイ（165～547g）4尾、マアジ（63g）1尾、タマガシラ（103～136g）3尾の計8尾、2kgを釣獲し（表1）、水産有用種の蝟集が確認された。

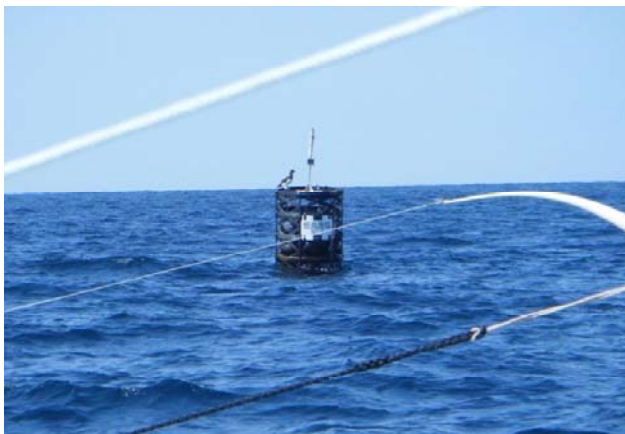
図5 甌島漁協設置浮魚礁

県単補助事業により甑島漁協が設置した表層型浮魚礁 2は表面水温が15.3 と低く、こちらも釣果がなかった。

計3箇所の浮魚礁漁場を調査したが、釣果がなかったが、同海域におけるヨコワ漁場の表面水温が19～20 であることを考えると、海況条件が整わなかったことが原因の一つと考えられる。
